## 县（市、区）地质灾害隐患点核销审批表

# 县(市、区)地质灾害隐患点核销调查情况表

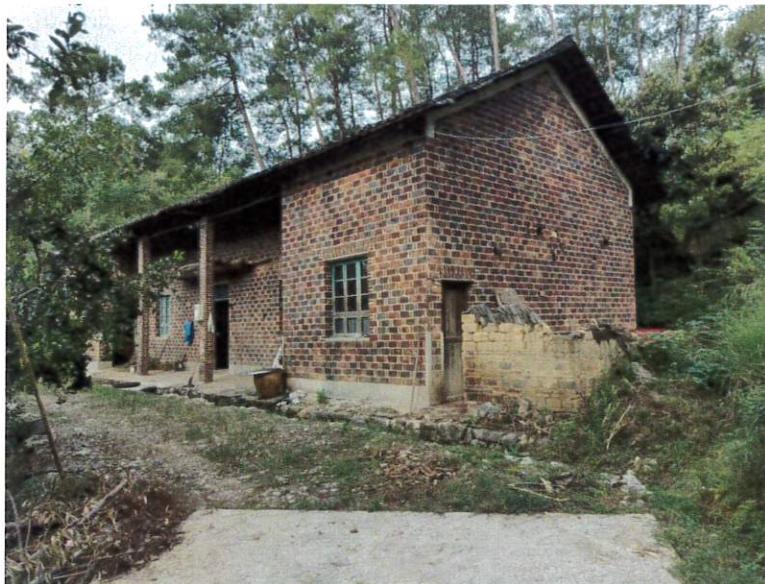
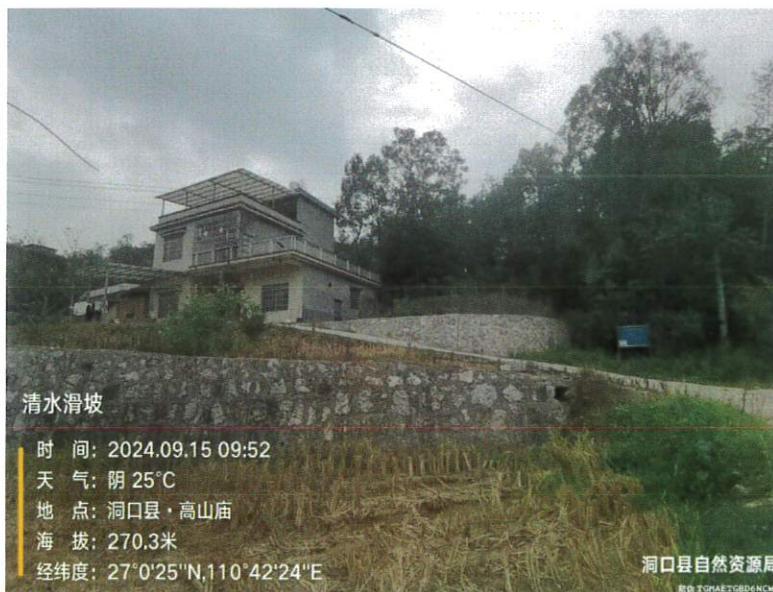
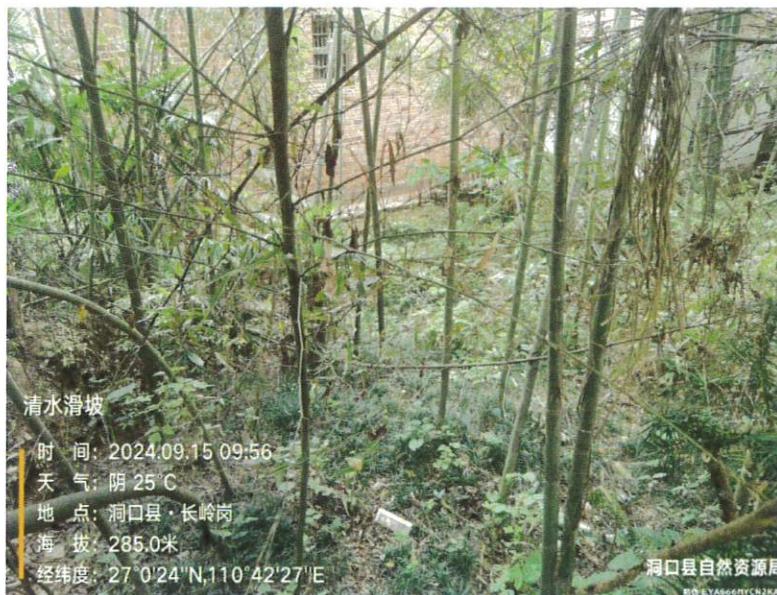
隐患点名称	清水滑坡			统一编号	430525010044
位置	洞口县竹市镇祥卜村清水组				
地理坐标	经度: 110° 42' 26.40"	纬度: 27° 00' 23.13"			
发生时间	2003 年 4 月 1 日始发	灾害类型	<input checked="" type="checkbox"/> 滑坡 <input type="checkbox"/> 崩塌 <input type="checkbox"/> 泥石流 <input type="checkbox"/> 地面塌陷 <input type="checkbox"/> 其他:		
原威胁情况	原威胁民房 10 间, 威胁财产约 140 万元	隐患规模	5000m <sup>3</sup>		
核销条件分析	原住户房屋已废弃, 旧房未拆除, 斜坡体多年未发生变形, 现状稳定。				
调查结论	核销				
下步措施建议	拆除房屋, 宅基地复垦为旱地。				
照片	(可附页)

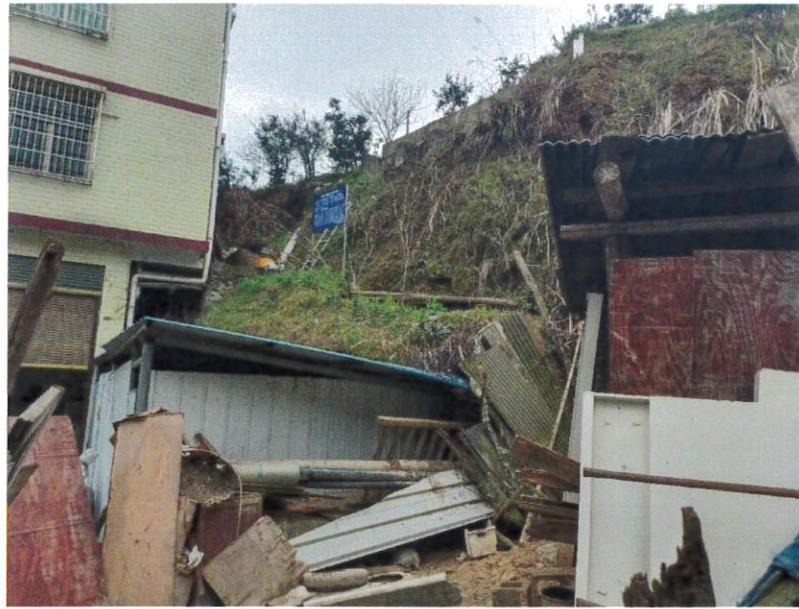
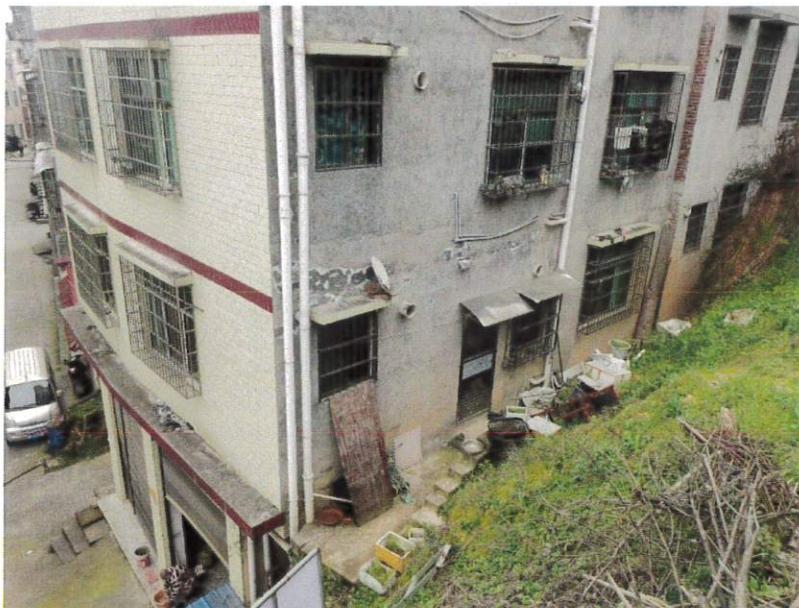
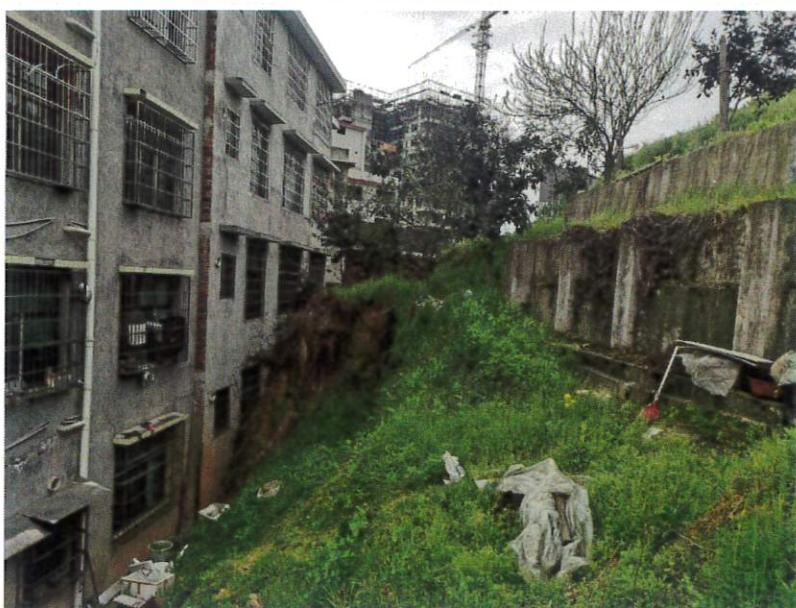
隐患点名称	雷家山滑坡		
统一编号	430525011089		
位置	洞口县文昌街道竹山村竹山组		
地理坐标	经度: 110° 34' 19.51"	纬度: 27° 04' 07.30"	
发生时间	2014 年 5 月 10 日始发	灾害类型	<input checked="" type="checkbox"/> 滑坡 <input type="checkbox"/> 崩塌 <input type="checkbox"/> 泥石流 <input type="checkbox"/> 地面塌陷 <input type="checkbox"/> 其他:
原威胁情况	原威胁居民 4 户 28 人, 财产 300 万元	隐患规模	4000m <sup>3</sup>
核销条件分析	坡脚及坡腰局部已浆砌石挡墙支护, 挡墙运行良好, 坡体现状稳定		
调查结论	核销		
下步措施建议	若遇特大暴雨天气巡视监测		
照片	(可附页)

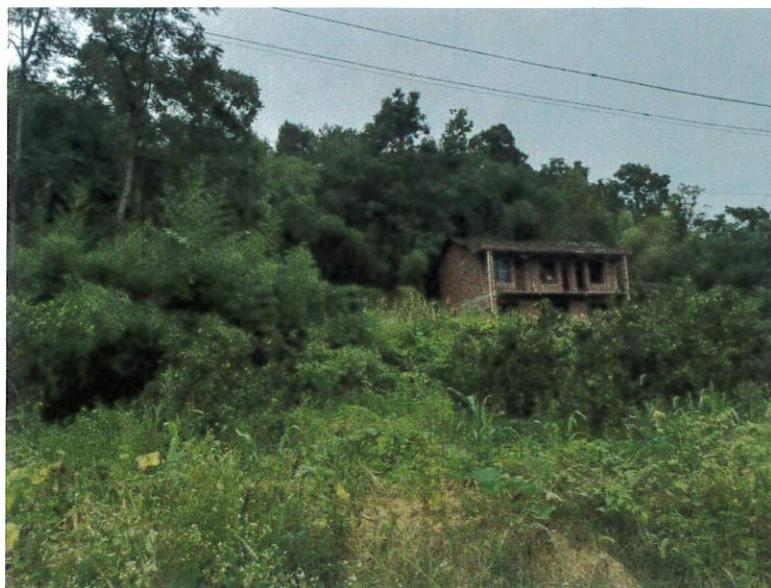
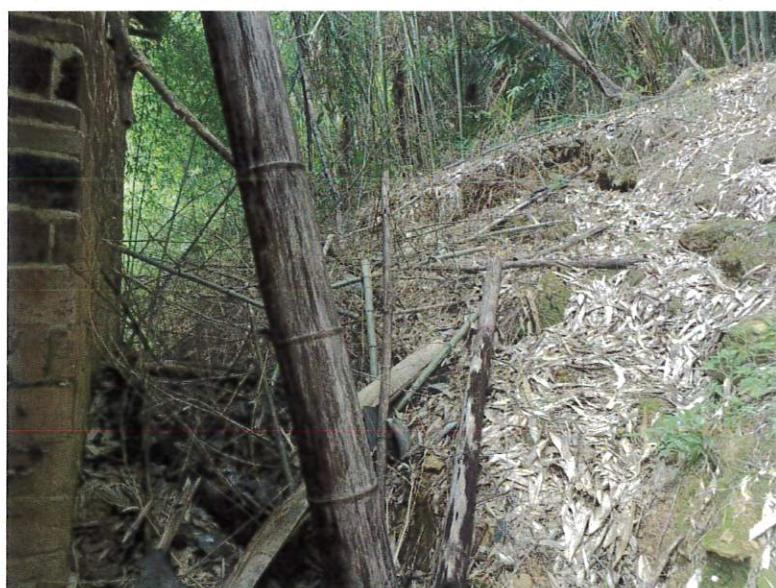
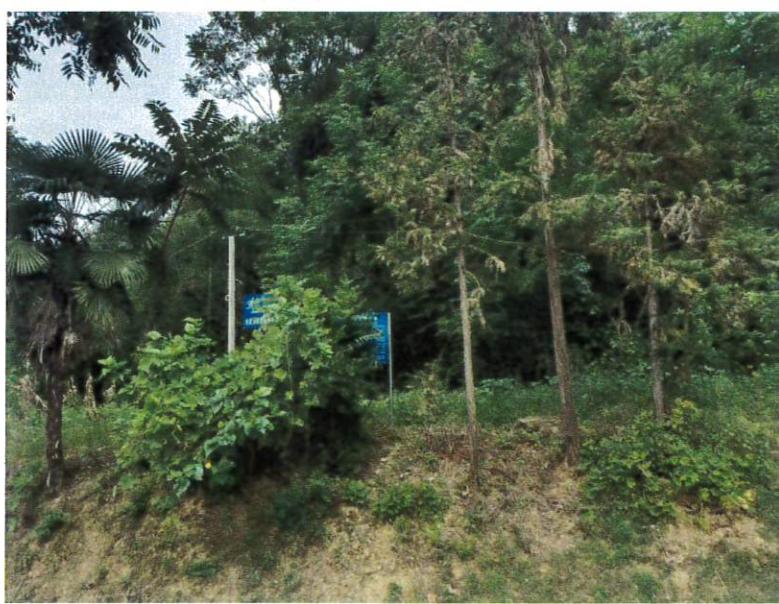
隐患点名称	头园滑坡	统一编号	430525010041
位置	洞口县雪峰街道合塘村头园组		
地理坐标	经度: 110° 37' 27.54"	纬度: 27° 02' 18.35"	
发生时间	1997年7月17日始发	灾害类型	<input checked="" type="checkbox"/> 滑坡 <input type="checkbox"/> 崩塌 <input type="checkbox"/> 泥石流 <input type="checkbox"/> 地面塌陷 <input type="checkbox"/> 其他:
原威胁情况	原威胁1户7人, 民房6间, 威胁财产约75万元	隐患规模	19200m <sup>3</sup>
核销条件分析	原住户已实施搬迁避让, 旧房未拆除, 斜坡体多年未发生变形, 现状稳定。		
调查结论	核销		
下步措施建议	拆除房屋, 宅基地复垦为旱地。		
照片	(可附页)

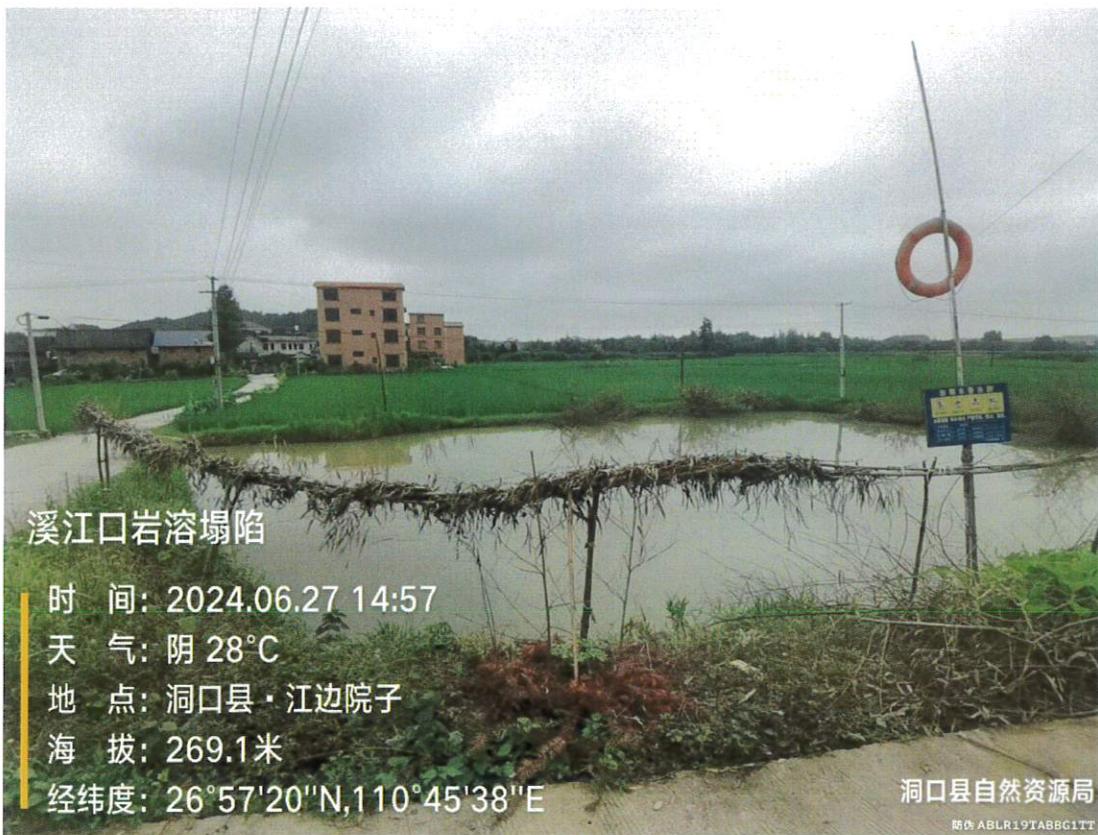
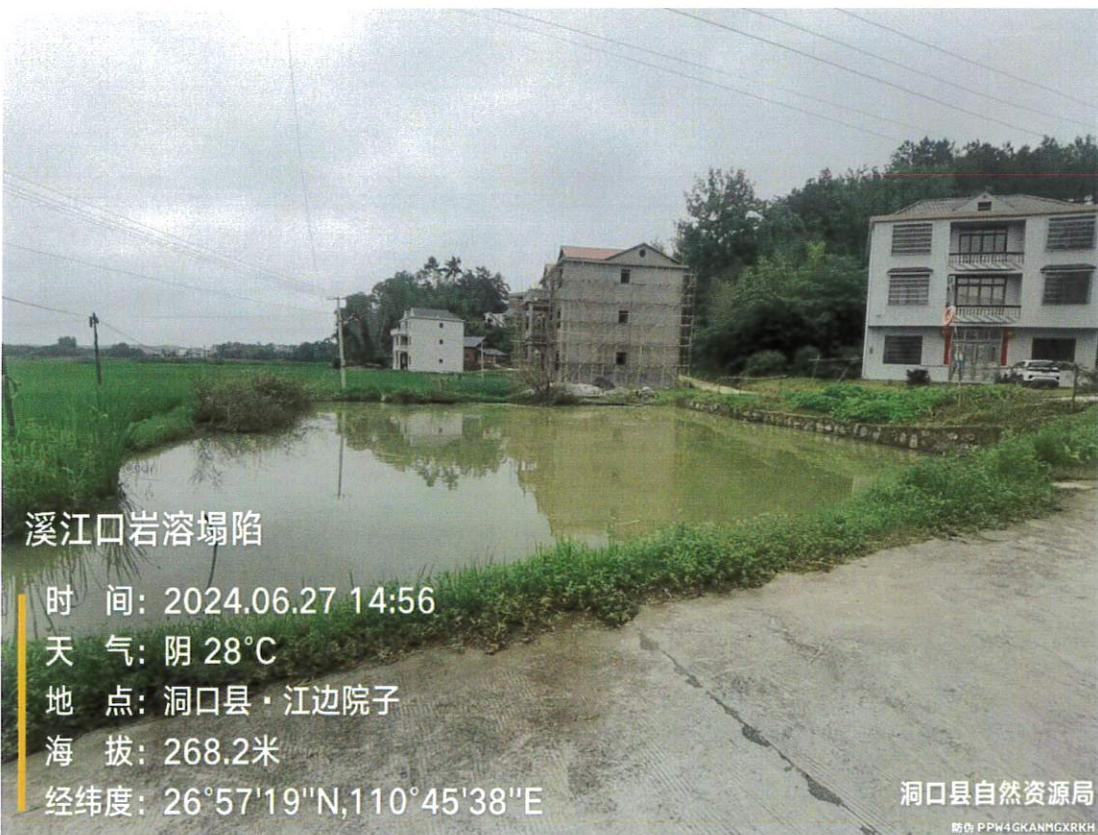
隐患点名称	溪江口岩溶塌陷	统一编号	430525041113
位置	洞口县高沙镇双凤村向家组		
地理坐标	经度: 110° 45' 39.32"	纬度: 26° 57' 18.47"	
发生时间	2008 年 5 月 12 日始发	灾害类型	<input type="checkbox"/> 滑坡 <input type="checkbox"/> 崩塌 <input type="checkbox"/> 泥石流 <input checked="" type="checkbox"/> 地面塌陷 <input type="checkbox"/> 其他:
原威胁情况	原威胁农田 5 亩, 财产 30 万元	隐患规模	60m <sup>2</sup>
核销条件分析	原塌陷坑已部分填埋, 未发现有新增陷坑和陷区扩大的现象, 现状趋停		
调查结论	核销		
下步措施建议	避免抽水等导致水位急剧变化的农事活动		
照片	(可附页)

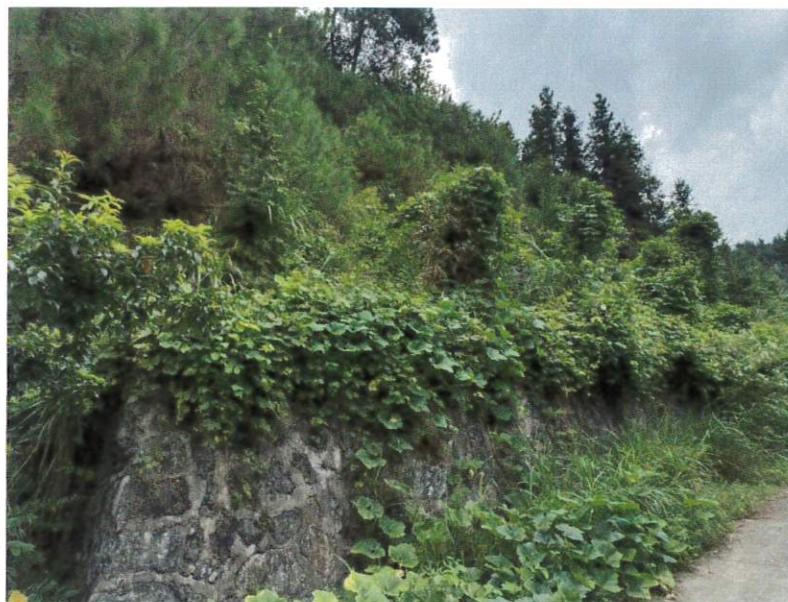
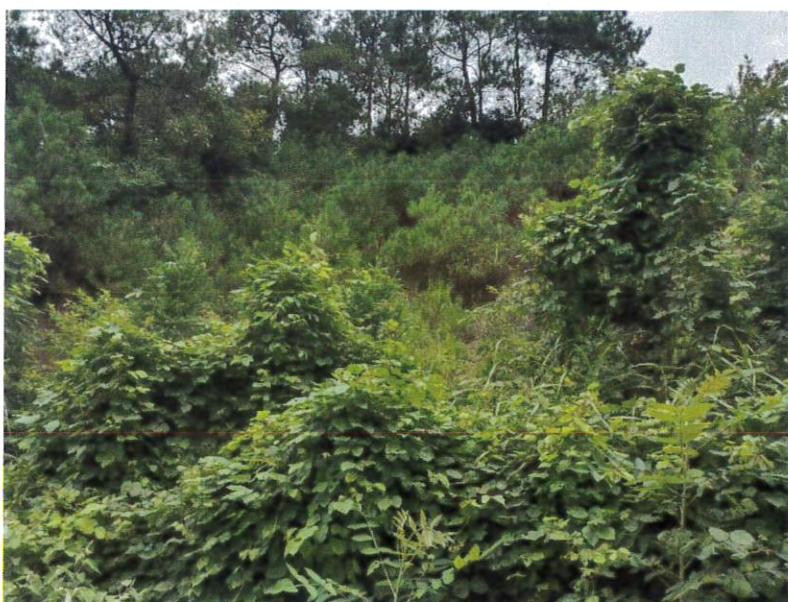
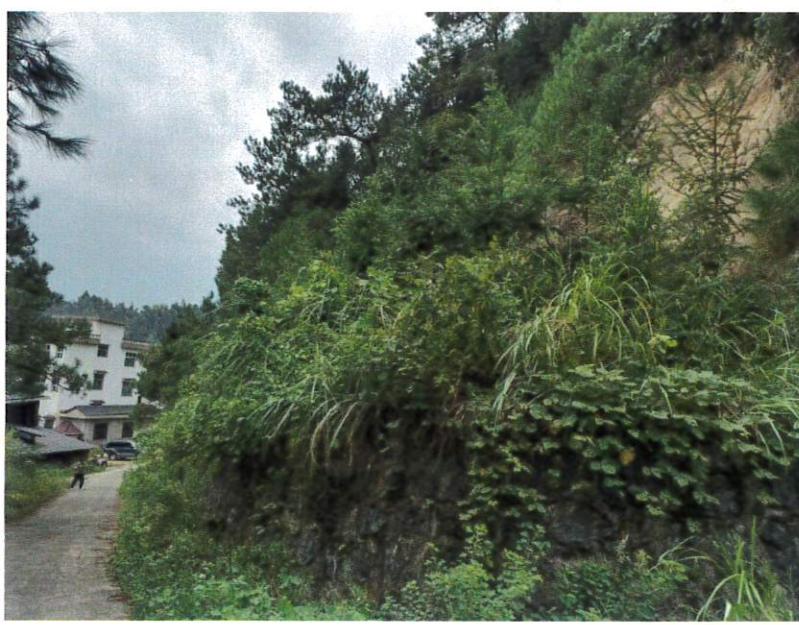
隐患点名称	菜子冲滑坡	统一编号	430525011106
位置	洞口县花古街道洄水村前进组		
地理坐标	经度: 110° 31' 30.97"	纬度: 27° 02' 16.10"	
发生时间	2014 年 5 月 10 日始发	灾害类型	<input checked="" type="checkbox"/> 滑坡 <input type="checkbox"/> 崩塌 <input type="checkbox"/> 泥石流 <input type="checkbox"/> 地面塌陷 <input type="checkbox"/> 其他:
原威胁情况	原威胁 3 户 23 人, 民房 27 间, 道路 100m, 威胁财产约 150 万元	隐患规模	6400m <sup>3</sup>
核销条件分析	坡脚已修建浆砌石挡墙支护, 目前运行良好, 挡墙无开裂变形、不均匀沉降等问题, 坡体无明显变形迹象, 现状稳定。		
调查结论	核销		
下步措施建议	若遇特大暴雨天气巡视监测		
照片	(可附页)

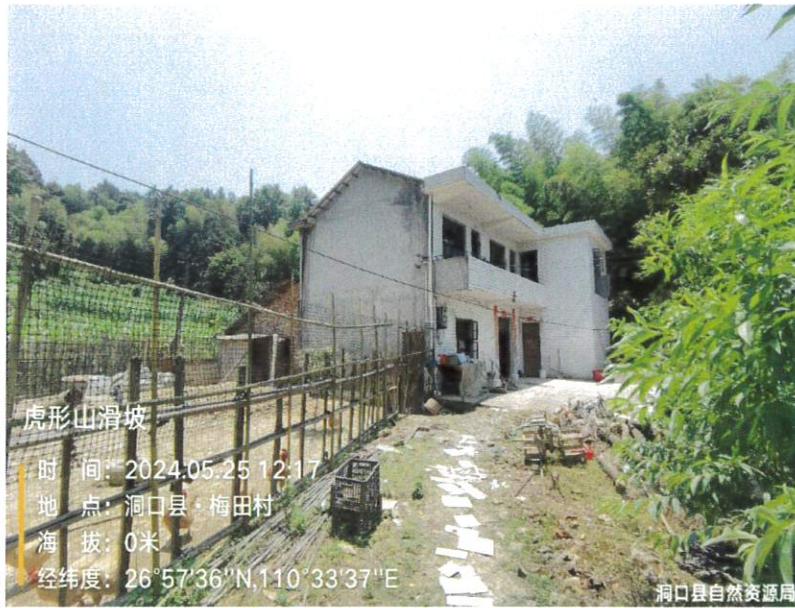
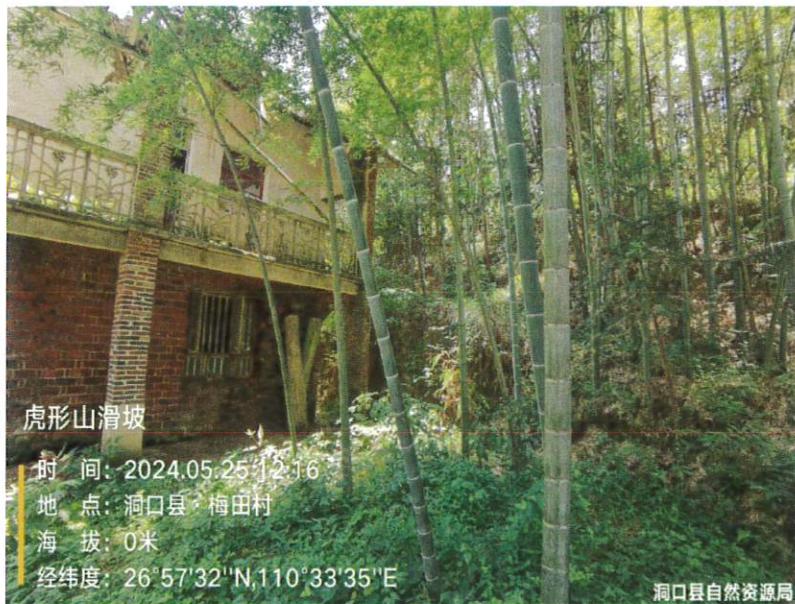
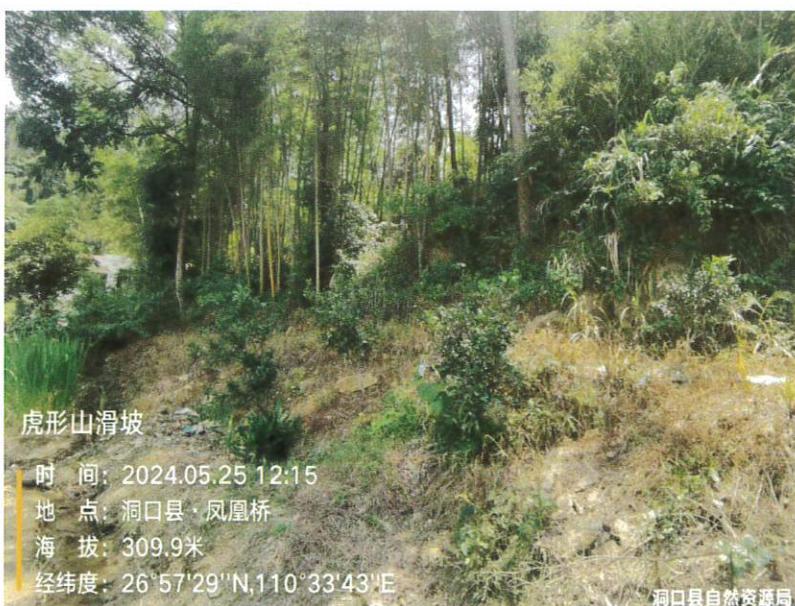
隐患点名称	虎形山滑坡	统一编号	430525011127
位置	洞口县毓兰镇梅田村禾稼组		
地理坐标	经度: 110° 33' 43.09"	纬度: 26° 57' 28.41"	
发生时间	2014 年 5 月 10 日始发	灾害类型	<input checked="" type="checkbox"/> 滑坡 <input type="checkbox"/> 崩塌 <input type="checkbox"/> 泥石流 <input type="checkbox"/> 地面塌陷 <input type="checkbox"/> 其他:
原威胁情况	原威胁 1 户 4 人, 4 间房, 资产 28 万元	隐患规模	800m <sup>3</sup>
核销条件分析	坡体多年未见新的变形迹象, 整体坡度平缓, 现状稳定		
调查结论	核销		
下步措施建议	若遇特大暴雨天气巡视监测。		
照片	(可附页)

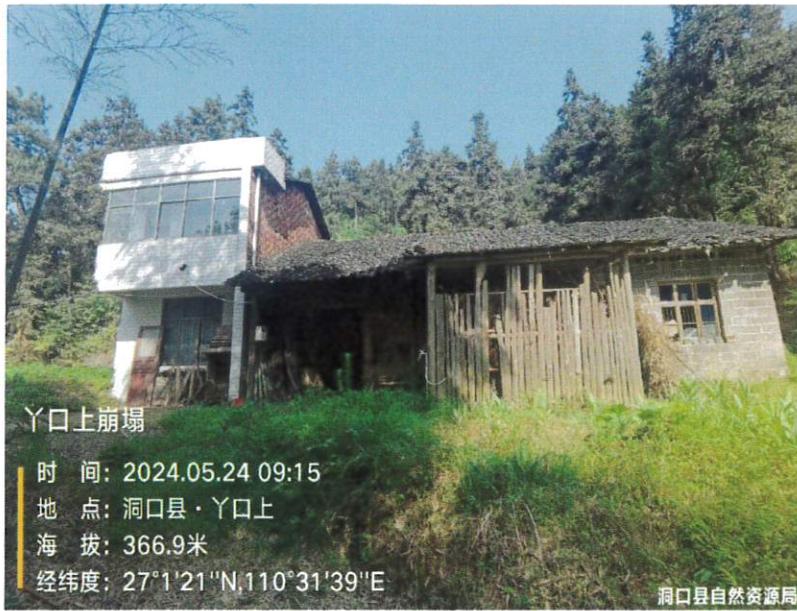
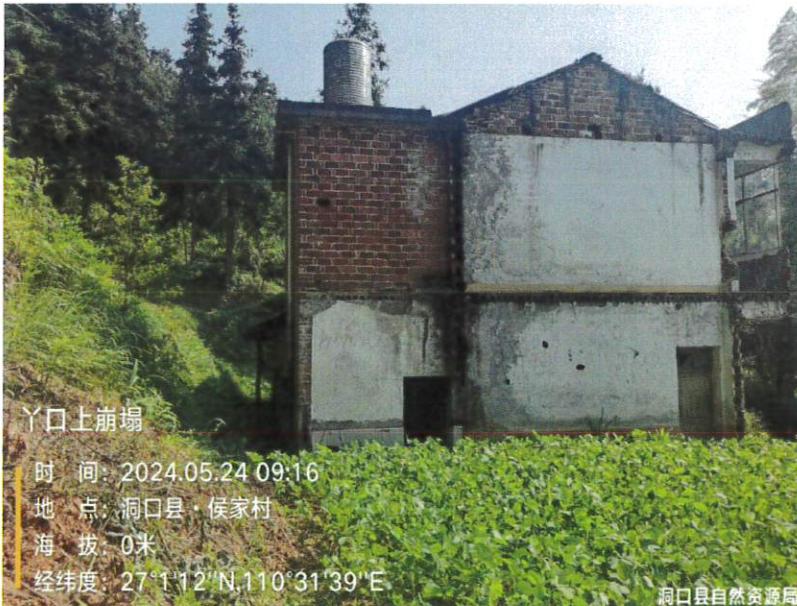
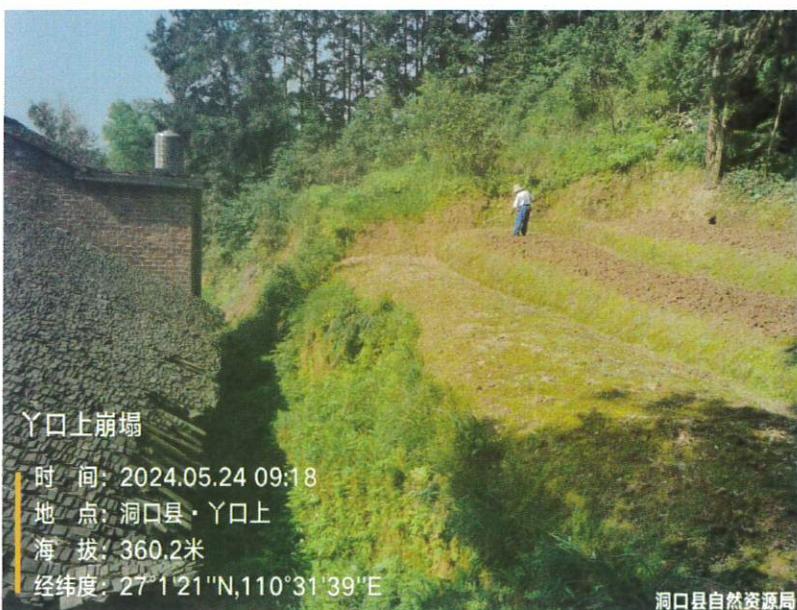
隐患点名称	洞口上崩塌			统一编号	430525021116
位置	洞口县毓兰镇侯家村 7 组				
地理坐标	经度: 110° 31' 38.64"		纬度: 27° 01' 20.63"		
发生时间	2014 年 5 月 10 日始发		灾害类型	<input type="checkbox"/> 滑坡 <input checked="" type="checkbox"/> 崩塌 <input type="checkbox"/> 泥石流 <input type="checkbox"/> 地面塌陷 <input type="checkbox"/> 其他:	
原威胁情况	原威胁居民 2 户 11 人, 房屋 8 间, 财产 70 万元		隐患规模	1056m <sup>3</sup>	
核销条件分析	原住户已全部搬迁, 房屋大部分已拆除, 斜坡体多年未发生变形, 现状稳定。				
调查结论	核销				
下步措施建议	拆除房屋, 原宅基地复垦为旱地				
照片	(可附页)

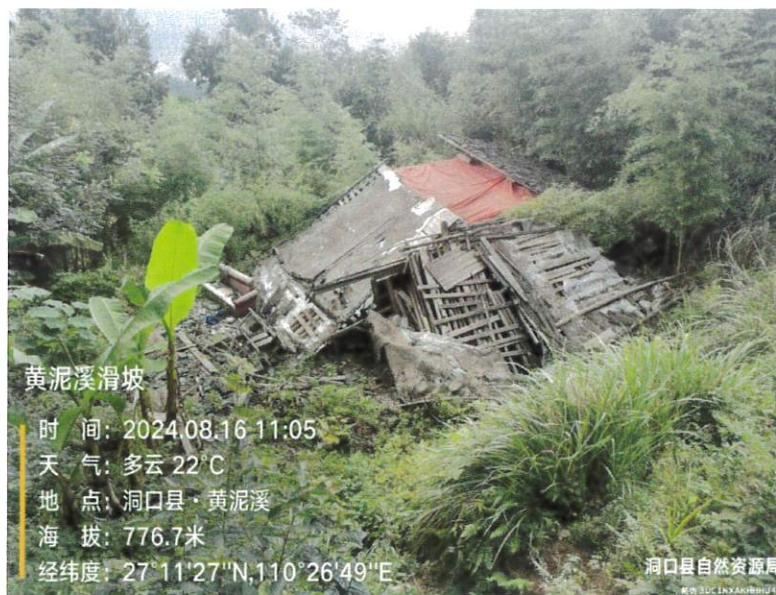
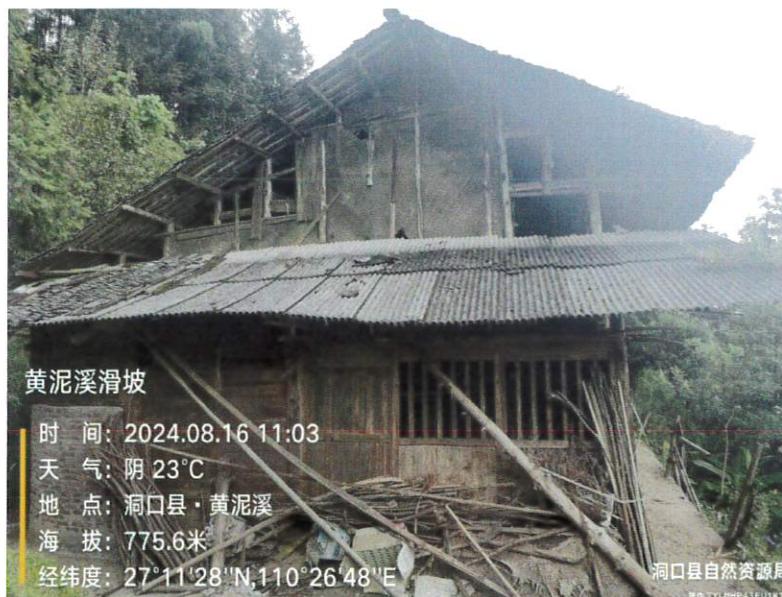
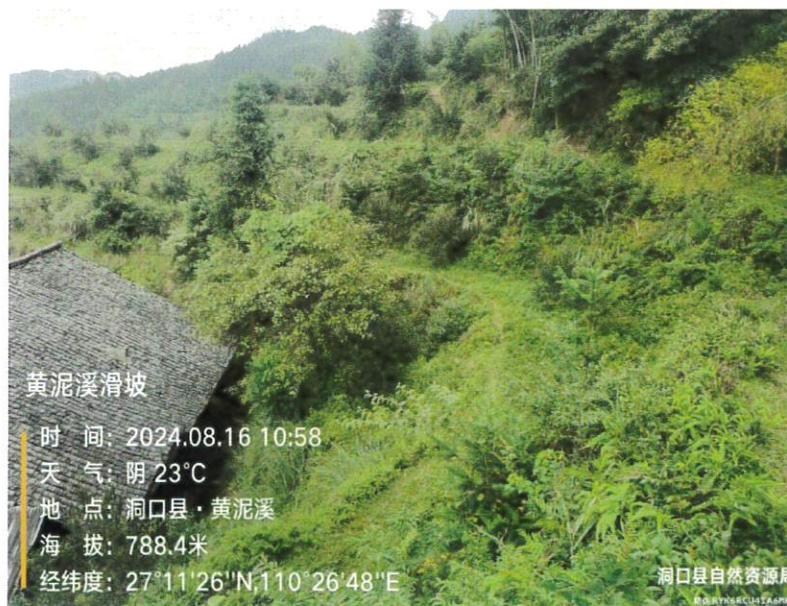
隐患点名称	黄泥溪滑坡	统一编号	430525011032
位置	洞口县江口镇花溪村杨柳组		
地理坐标	经度: 110° 31' 30.97"	纬度: 27° 02' 16.10"	
发生时间	2014 年 2 月 6 日始发	灾害类型	<input checked="" type="checkbox"/> 滑坡 <input type="checkbox"/> 崩塌 <input type="checkbox"/> 泥石流 <input type="checkbox"/> 地面塌陷 <input type="checkbox"/> 其他:
原威胁情况	原威胁 1 户 4 人, 民房 5 间, 威胁财产约 30 万元	隐患规模	750m <sup>3</sup>
核销条件分析	坡脚已修建浆砌石挡墙支护, 目前运行良好, 挡墙无开裂变形、不均匀沉降等问题, 坡体无明显变形迹象, 现状稳定。		
调查结论	核销		
下步措施建议	旧房拆除, 恢复土地为林地		
照片	(可附页)

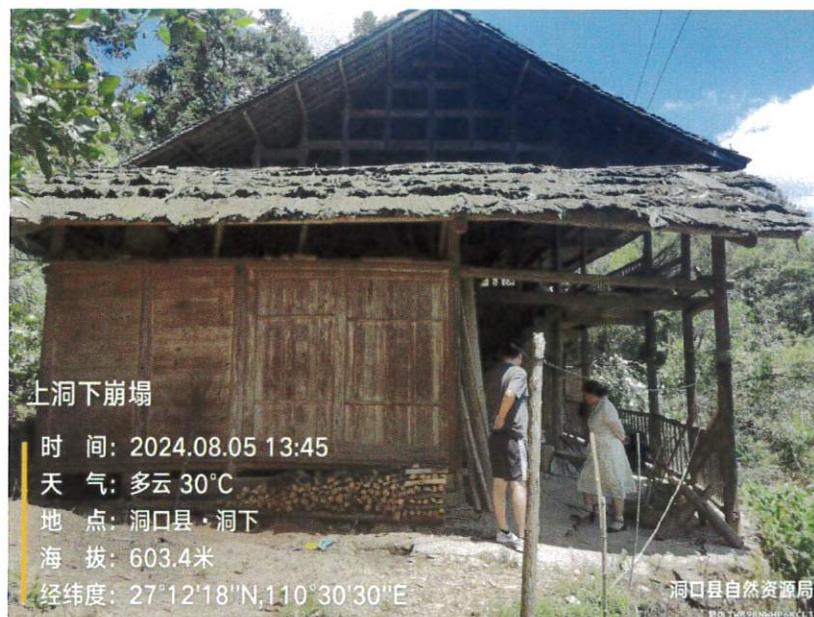
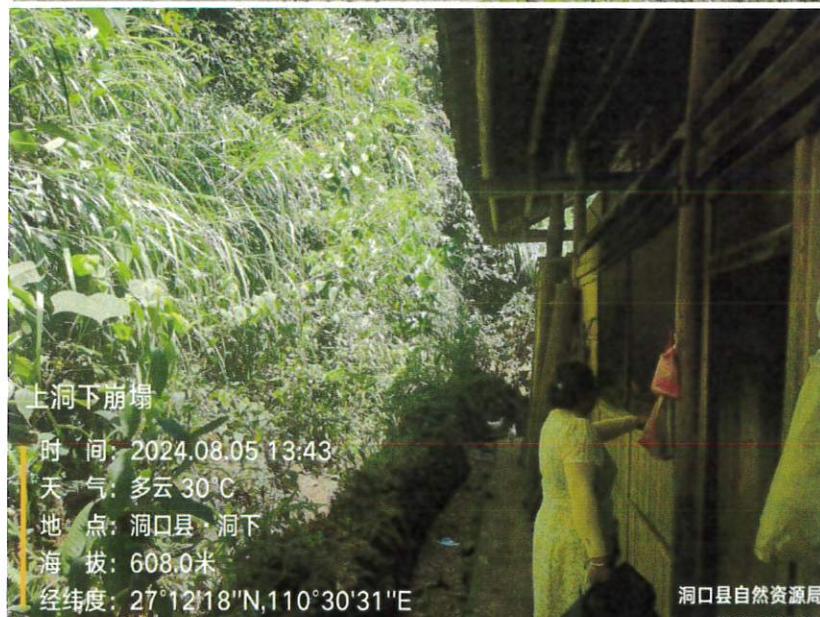
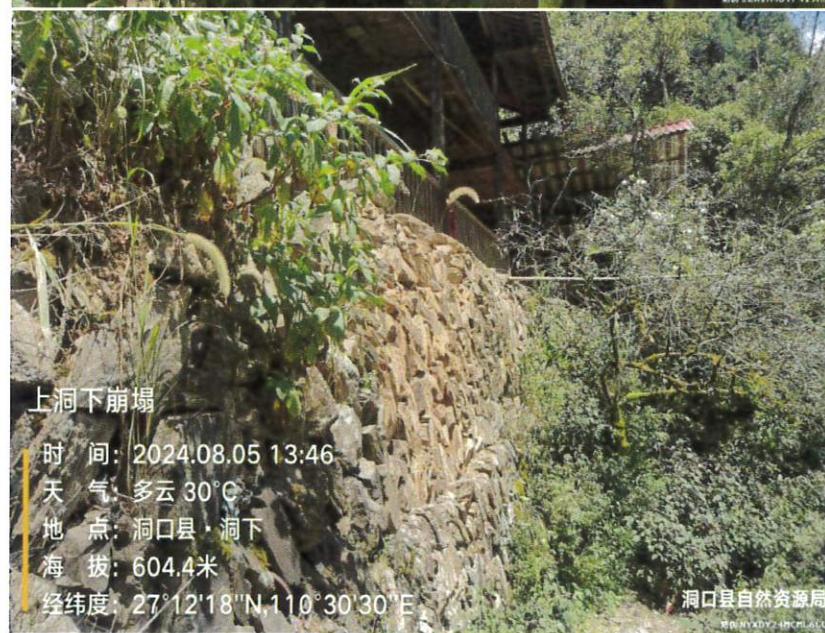
隐患点名称	上洞下崩塌		统一编号	430525011014
位置	洞口县渣坪乡大叶村洞下组			
地理坐标	经度: 110° 30' 30.29"		纬度: 27° 12' 17.81"	
发生时间	2010 年 7 月 1 日始发		灾害类型	<input type="checkbox"/> 滑坡 <input checked="" type="checkbox"/> 崩塌 <input type="checkbox"/> 泥石流 <input type="checkbox"/> 地面塌陷 <input type="checkbox"/> 其他:
原威胁情况	原威胁 1 户 7 人, 民房 5 间, 威胁财产约 30 万元		隐患规模	240m <sup>3</sup>
核销条件分析	原威胁对象已搬离, 房屋废弃, 屋后边坡未见变形迹象			
调查结论	核销			
下步措施建议	拆除房屋, 原宅基地复垦为旱地			
照片	(可附页)

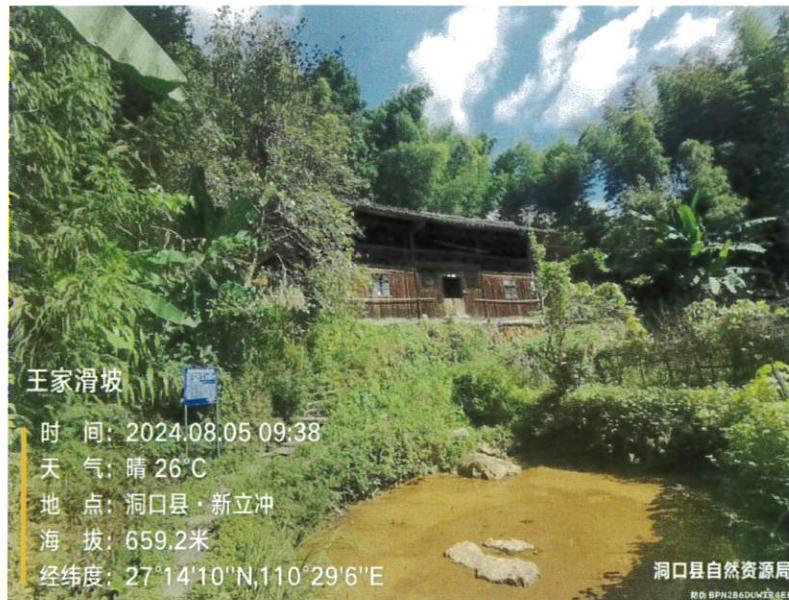
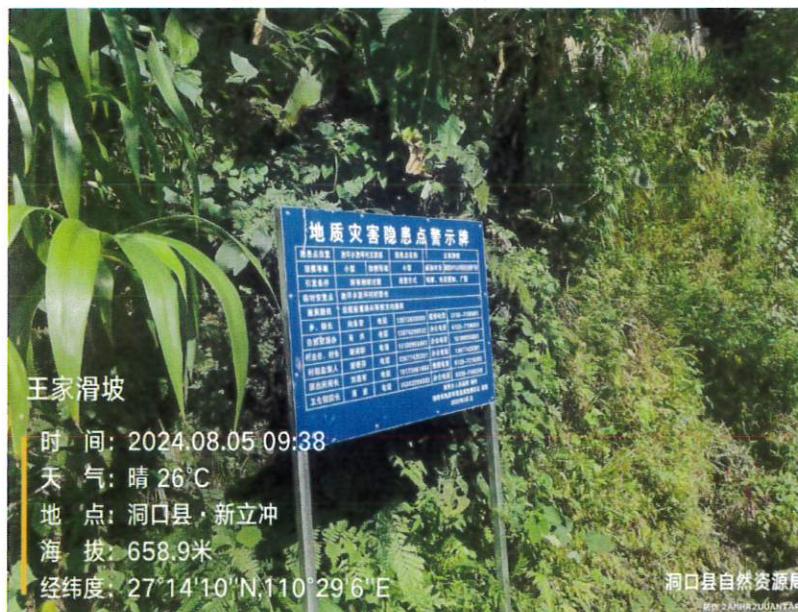
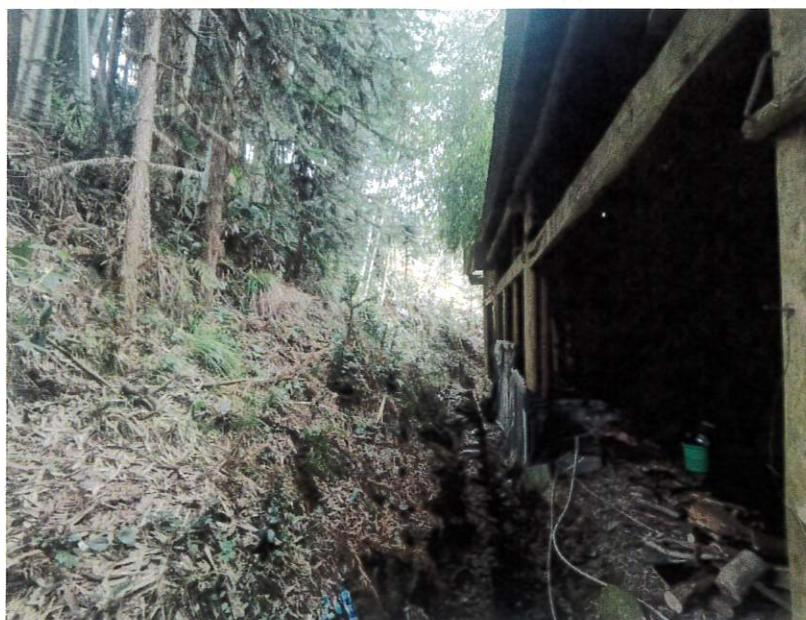
隐患点名称	王家滑坡		统一编号 430525011011
位置	洞口县渣坪乡渣坪村王家组		
地理坐标	经度：110° 29' 05.51"	纬度：27° 14' 10.30"	
发生时间	2014年2月6日始发	灾害类型	<input checked="" type="checkbox"/> 滑坡 <input type="checkbox"/> 崩塌 <input type="checkbox"/> 泥石流 <input type="checkbox"/> 地面塌陷 <input type="checkbox"/> 其他：
原威胁情况	原威胁1户2人，民房5间，威胁财产约30万元	隐患规模	500m <sup>3</sup>
核销条件分析	原威胁对象已另选址建房，旧房无人员居住。		
调查结论	核销		
下步措施建议	旧房拆除，恢复土体为旱地		
照片	(可附页)

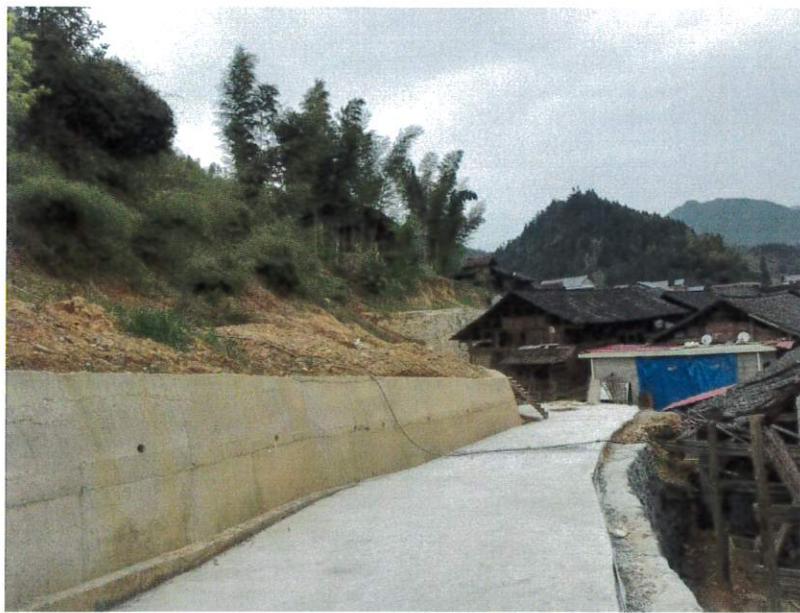
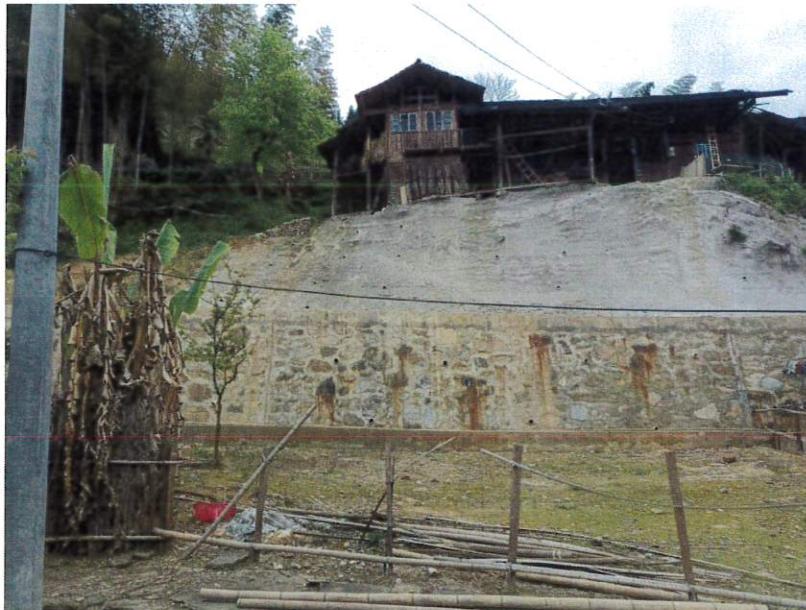
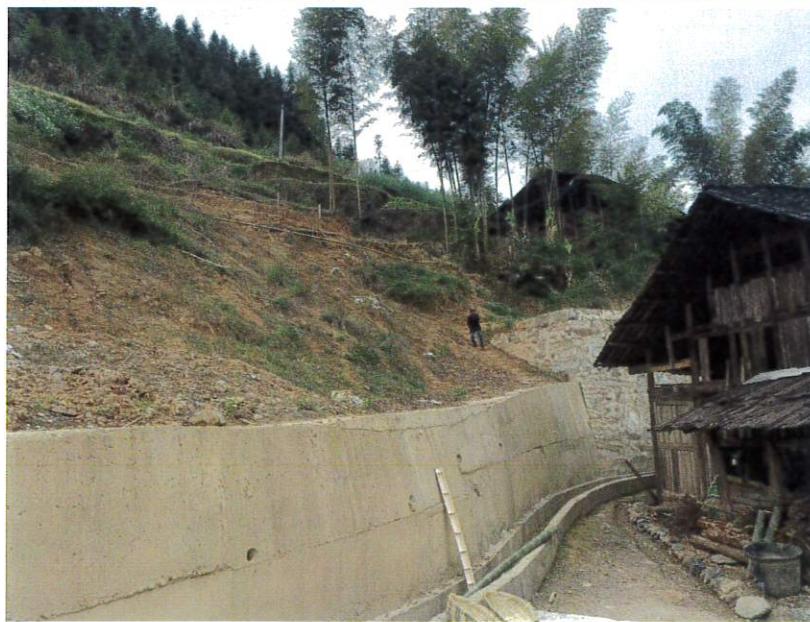
隐患点名称	东风滑坡	统一编号	430525010009
位置	洞口县渣坪乡渣坪村东风组		
地理坐标	经度: 110° 29' 21.22"	纬度: 27° 14' 23.49"	
发生时间	1997年6月1日始发	灾害类型	<input checked="" type="checkbox"/> 滑坡 <input type="checkbox"/> 崩塌 <input type="checkbox"/> 泥石流 <input type="checkbox"/> 地面塌陷 <input type="checkbox"/> 其他:
原威胁情况	原威胁37户155人,房屋110间,农田2亩、威胁财产980万元	隐患规模	24000m <sup>3</sup>
核销条件分析	已采取挡墙支护+水泥喷浆抹面等综合工程治理措施,目前工程运行良好,现状稳定。		
调查结论	核销		
下步措施建议			
照片	(可附页)

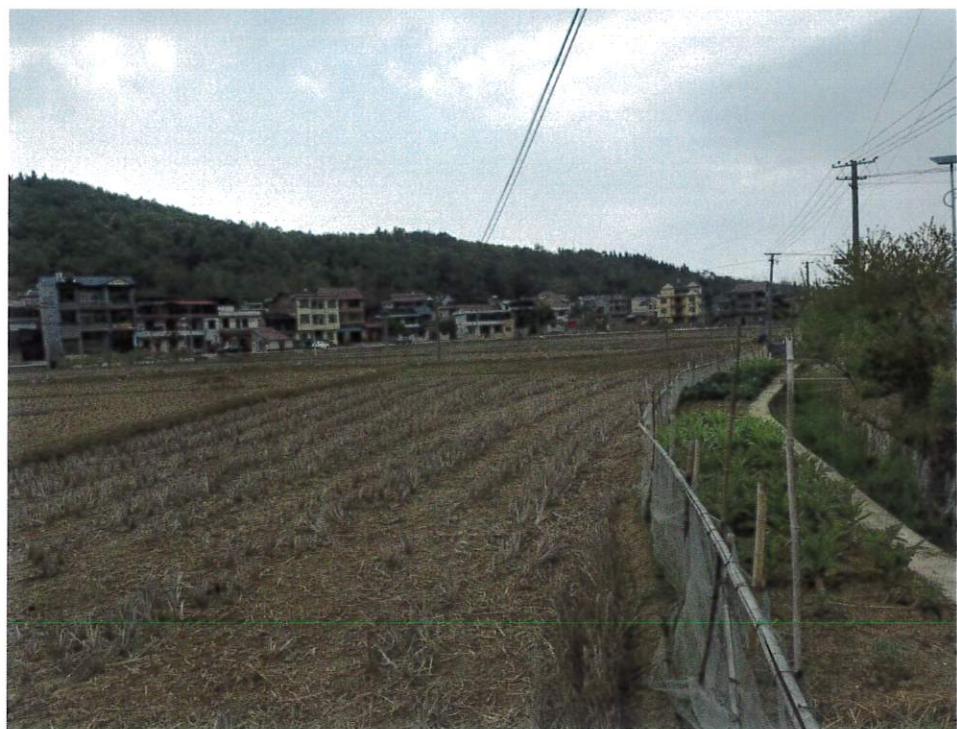
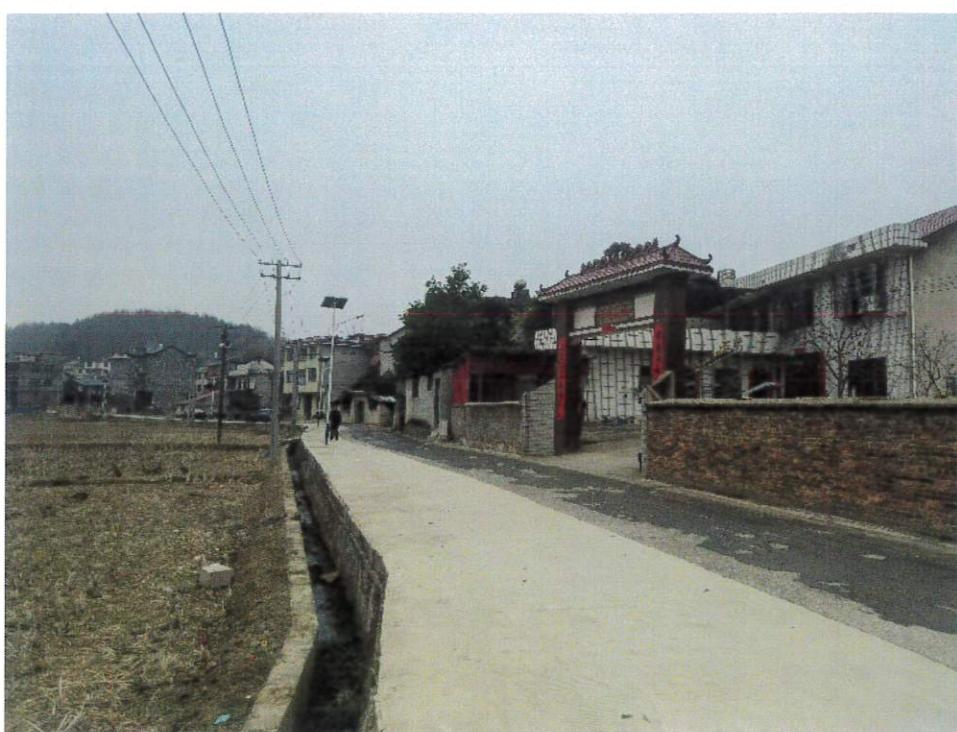
隐患点名称	孙家垄地面塌陷		
位置	洞口县石江镇红旗村白玉组		
地理坐标	经度: 110° 47' 33.53"	纬度: 27° 04' 13.84"	
发生时间	1982 年 8 月 1 日始发	灾害类型	<input type="checkbox"/> 滑坡 <input type="checkbox"/> 崩塌 <input type="checkbox"/> 泥石流 <input checked="" type="checkbox"/> 地面塌陷 <input type="checkbox"/> 其他:
原威胁情况	原威胁农田 5 亩, 财产 35 万元	隐患规模	0.02km <sup>2</sup>
核销条件分析	近些年未发现新增陷坑和陷区扩大的现象, 原塌陷坑已被填埋, 现状趋停止。		
调查结论	核销		
下步措施建议			
照片	(可附页)

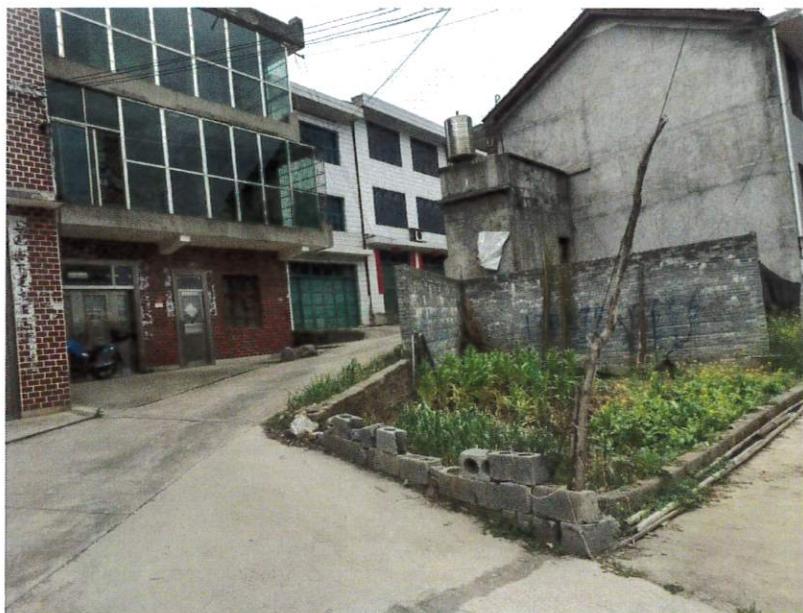
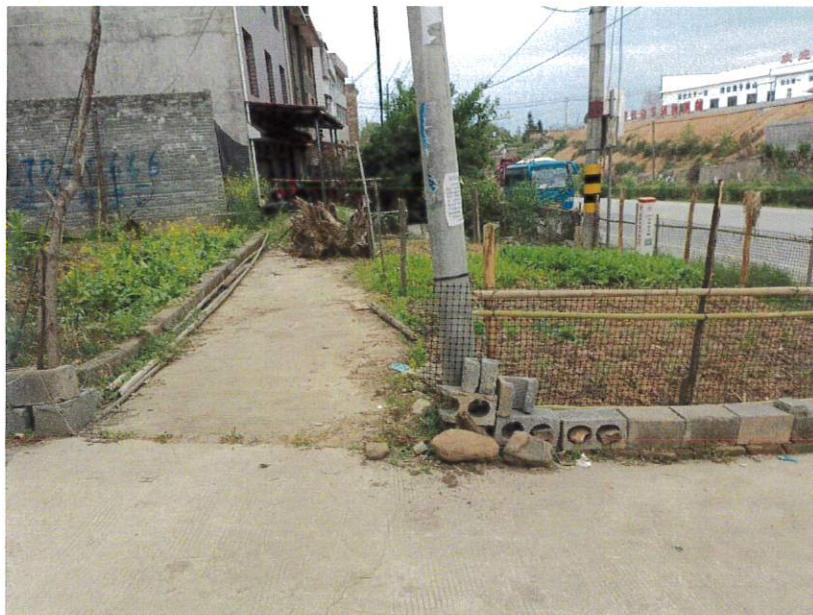
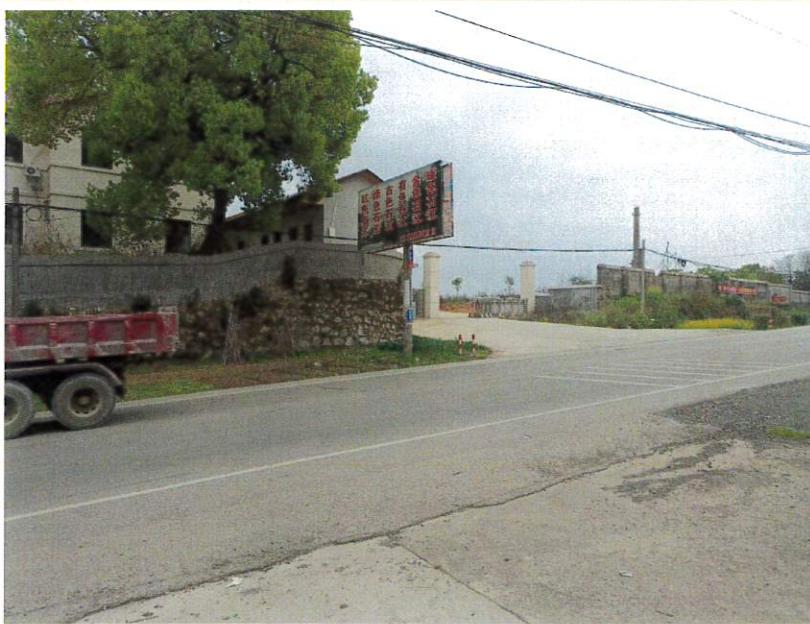
隐患点名称	工业街 125 号地面塌陷	统一编号	430525041081
位置	洞口县石江镇土拱桥社区 5 组		
地理坐标	经度: 110° 47' 04.81"	纬度: 27° 05' 36.32"	
发生时间	1993 年 8 月 1 日始发	灾害类型	<input type="checkbox"/> 滑坡 <input type="checkbox"/> 崩塌 <input type="checkbox"/> 泥石流 <input checked="" type="checkbox"/> 地面塌陷 <input type="checkbox"/> 其他:
原威胁情况	原威胁居民 1 户 10 人, 房屋 12 间, 威胁财产 120 万	隐患规模	0.01km <sup>2</sup>
核销条件分析	近些年附近未见新的塌陷坑, 原塌陷坑已填埋, 现状趋停止。		
调查结论	核销		
下步措施建议			
照片	(可附页)

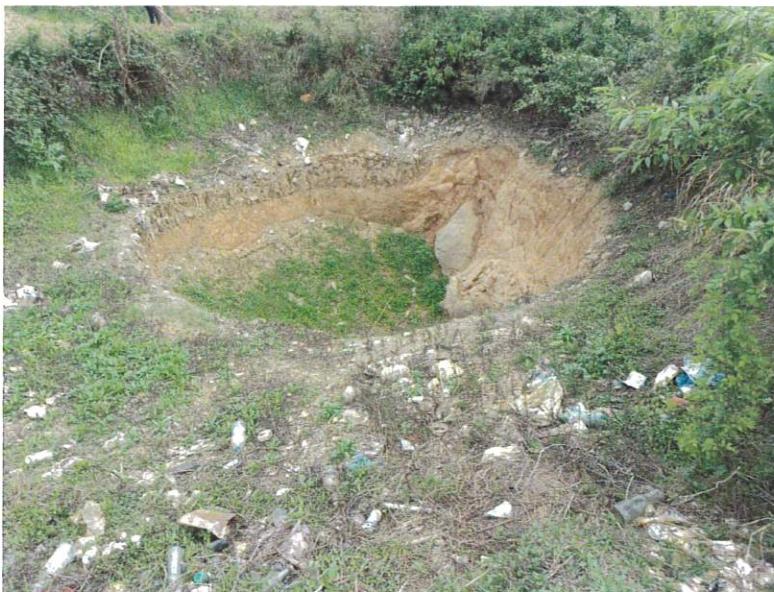
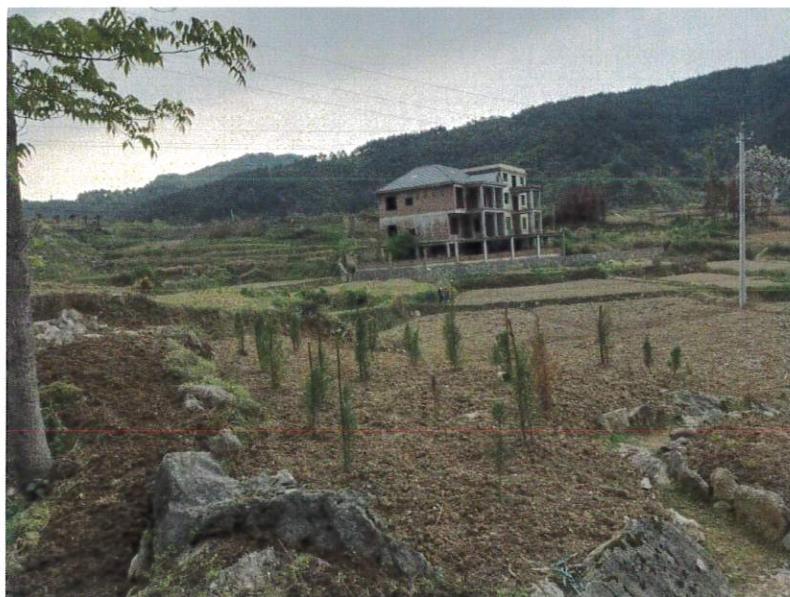
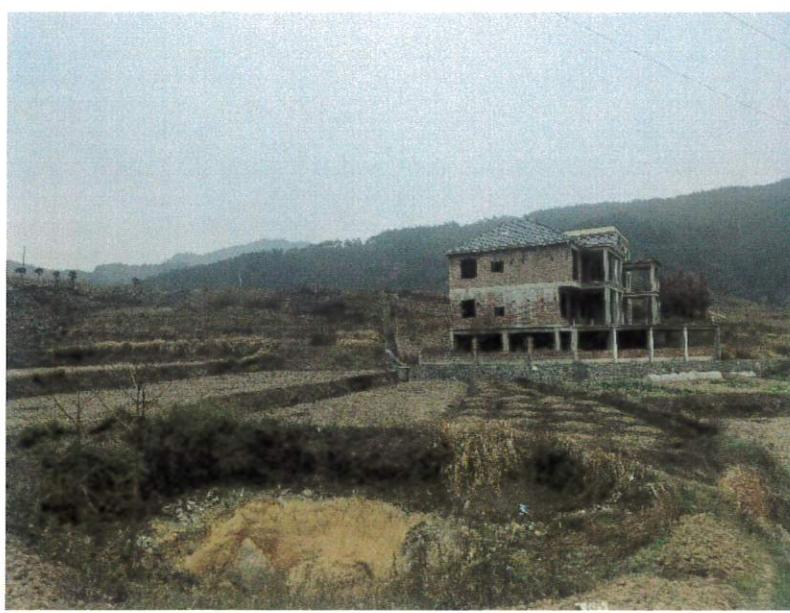
隐患点名称	老虎冲岩溶塌陷	统一编号	430525041077
位置	洞口县石江镇和平村和谐组		
地理坐标	经度: 110° 48' 26.48"	纬度: 27° 06' 43.91"	
发生时间	1985 年 1 月 1 日始发	灾害类型	<input type="checkbox"/> 滑坡 <input type="checkbox"/> 崩塌 <input type="checkbox"/> 泥石流 <input checked="" type="checkbox"/> 地面塌陷 <input type="checkbox"/> 其他:
原威胁情况	原威胁农田 5 亩, 财产 35 万元	隐患规模	0.00003km <sup>2</sup>
核销条件分析	近些年未发现新增陷坑和陷区扩大的现象, 原塌陷坑已部分被填埋, 塌陷处无下沉变形迹象, 现状趋停止。		
调查结论	核销		
下步措施建议	原塌陷坑周边禁止新建住房		
照片	(可附页)
