## 县（市、区）地质灾害隐患点核销审批表

# 县(市、区)地质灾害隐患点核销调查情况表

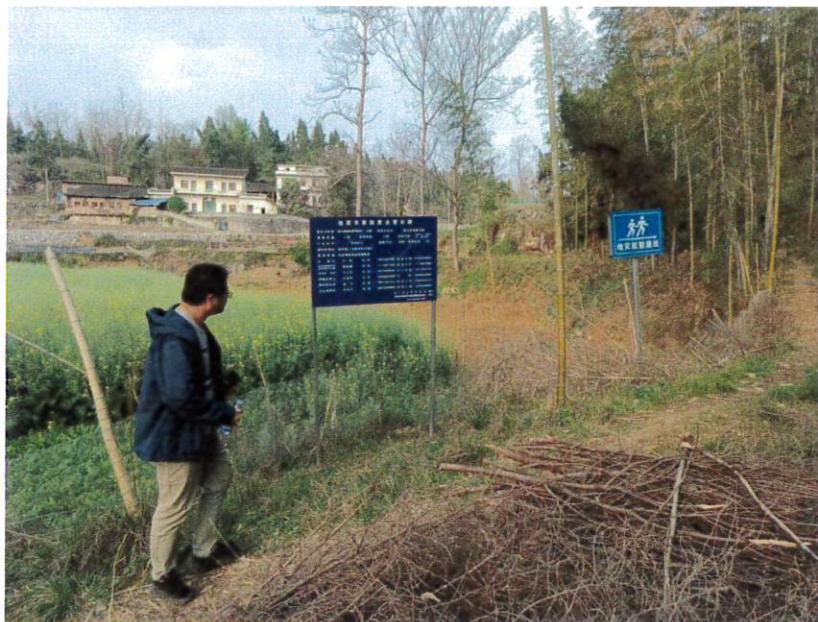
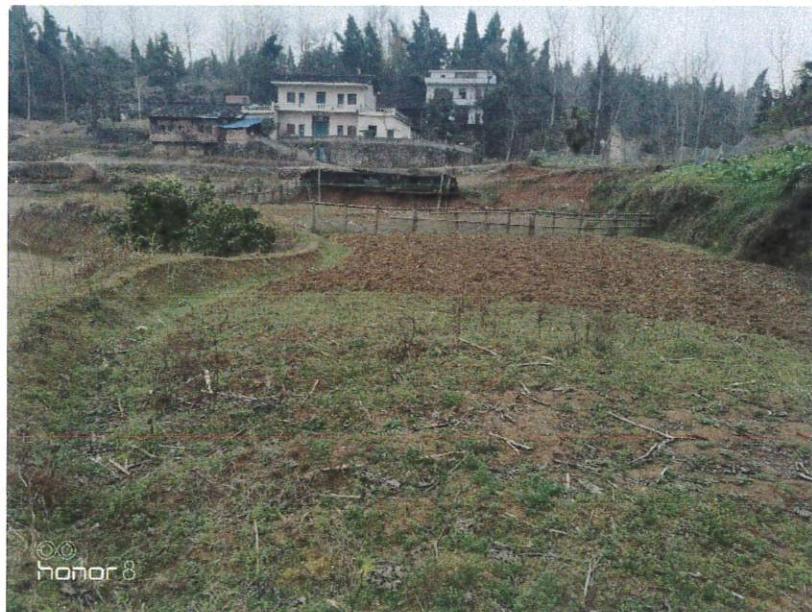
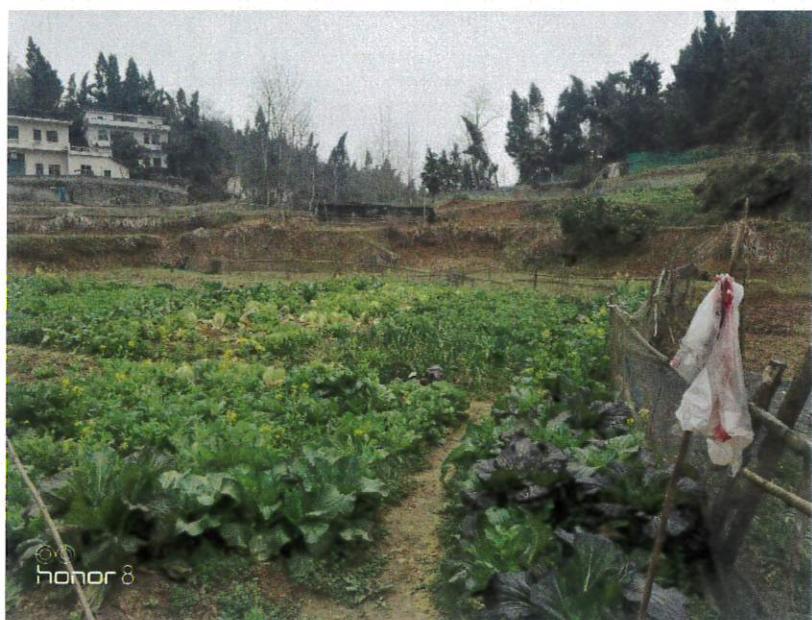
隐患点名称	盐山岭地面塌陷	统一编号	430525041131
位置	洞口县杨林镇坪阳村 7、12 组		
地理坐标	经度: 110° 55' 00.04"	纬度: 26° 58' 32.28"	
发生时间	1986 年 5 月 1 日始发	灾害类型	<input type="checkbox"/> 滑坡 <input type="checkbox"/> 崩塌 <input type="checkbox"/> 泥石流 <input checked="" type="checkbox"/> 地面塌陷 <input type="checkbox"/> 其他:
原威胁情况	原威胁 3 户 17 人, 房屋 3 栋 6 间, 农田 3 亩, 财产 80 万元	隐患规模	0.01km <sup>2</sup>
核销条件分析	近些年未发现新增陷坑和陷区扩大的现象, 周边建筑物未见沉降, 原塌陷坑已填埋, 现状趋停止。		
调查结论	核销		
下步措施建议	原塌陷坑周边禁止新建住房		
照片	(可附页)

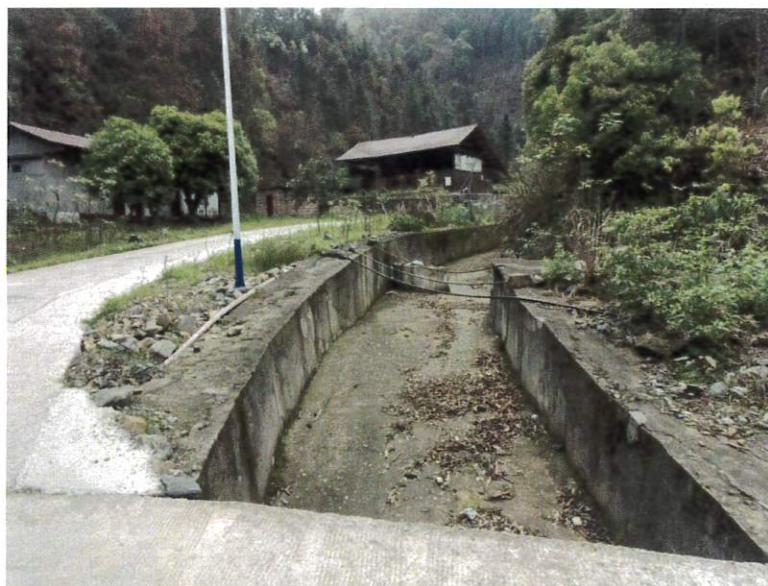
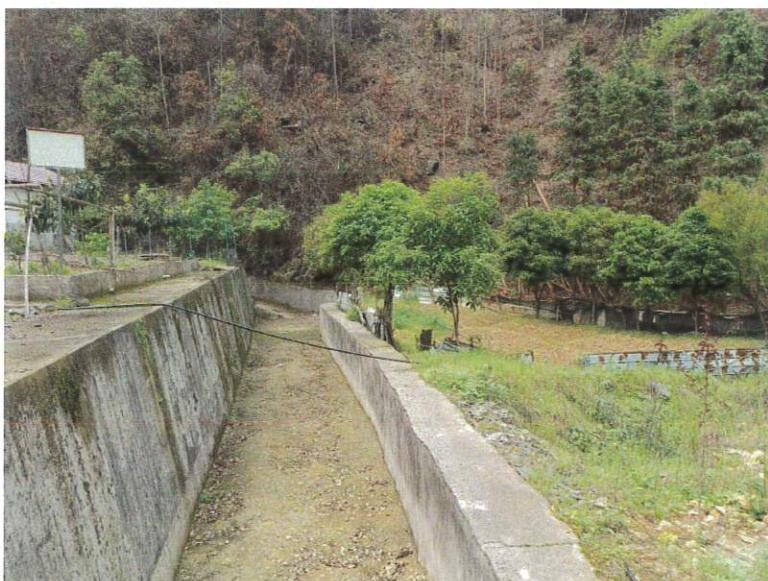
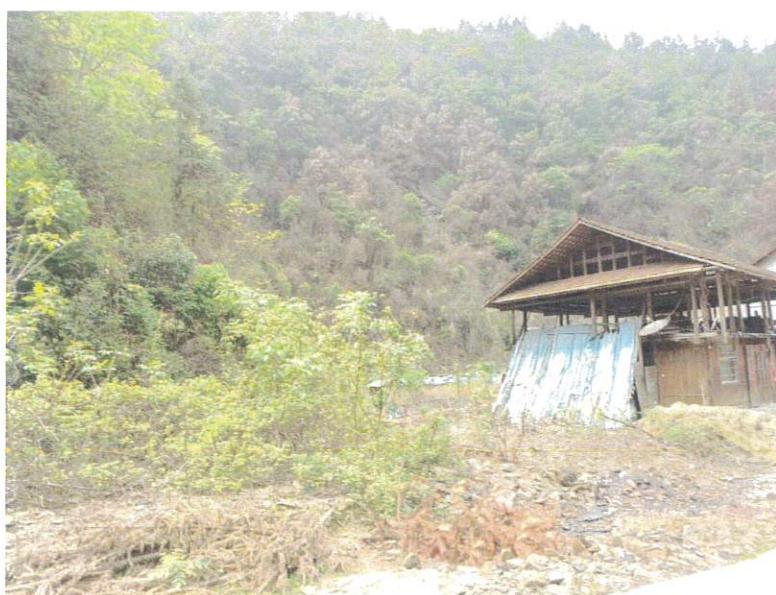
隐患点名称	曹垅泥石流	统一编号	430525030028
位置	洞口县长塘瑶族乡林家村 3 组		
地理坐标	经度：110° 29' 13.55"	纬度：27° 06' 26.27"	
发生时间	2011 年 5 月 28 日始发	灾害类型	<input type="checkbox"/> 滑坡 <input checked="" type="checkbox"/> 崩塌 <input checked="" type="checkbox"/> 泥石流 <input type="checkbox"/> 地面塌陷 <input type="checkbox"/> 其他：
原威胁情况	原威胁 7 户 30 人，房屋 27 间，公路 1500m，水渠 1500m，资产 2400 万	隐患规模	300000m <sup>3</sup>
核销条件分析	已采取了排导的工程措施，目前运行良好。		
调查结论	核销		
下步措施建议	定期巡查，目视监测		
照片	(可附页)

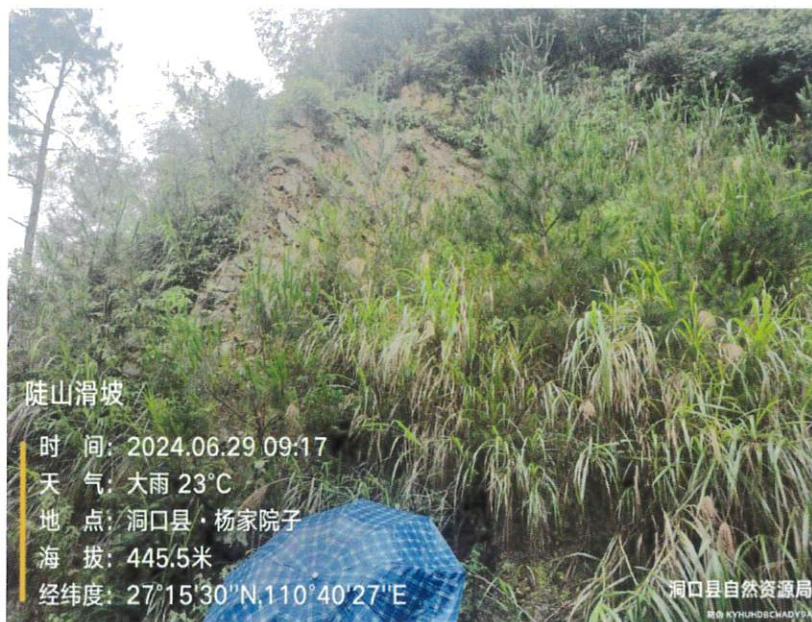
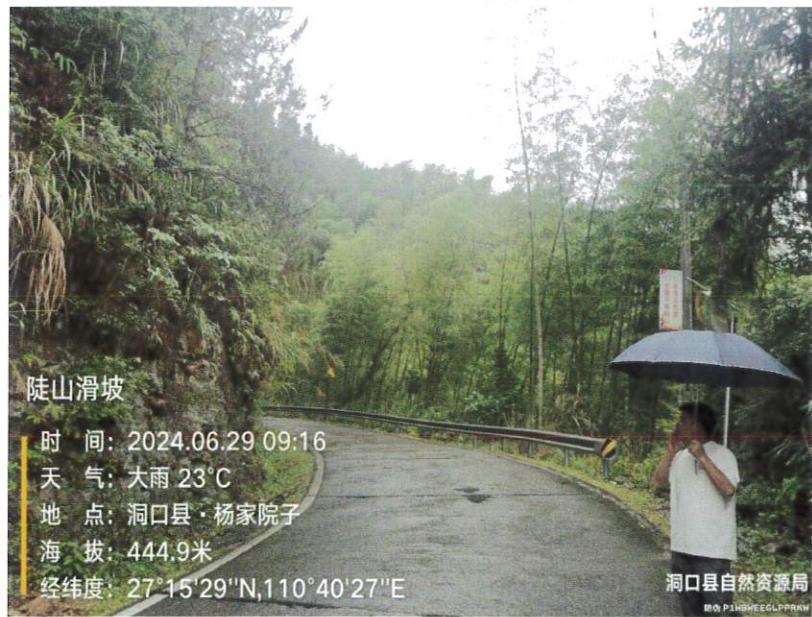
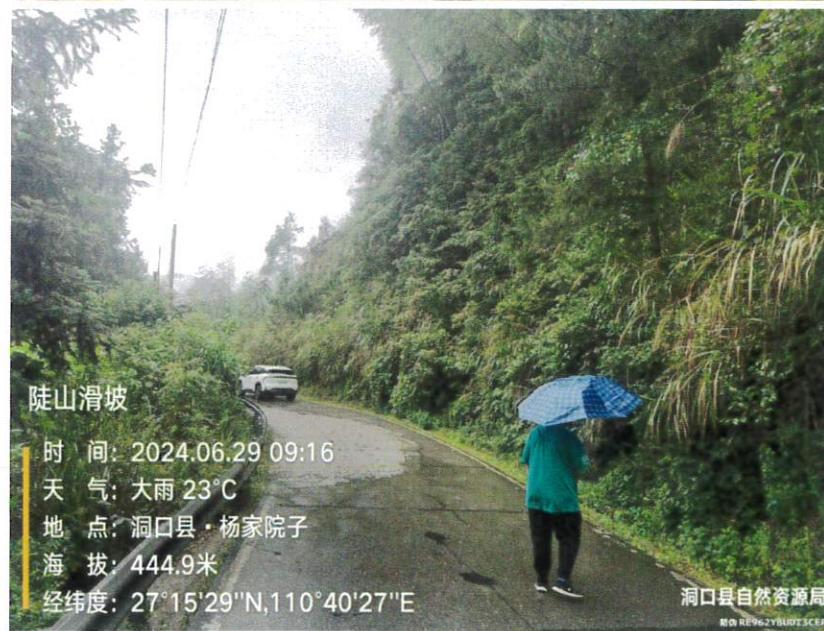
隐患点名称	陡山滑坡	统一编号	430525011004
位置	洞口县桐山乡龙桥村 2 组		
地理坐标	经度: 110° 40' 27.12"	纬度: 27° 15' 30.19"	
发生时间	2008 年 5 月 1 日始发	灾害类型	<input checked="" type="checkbox"/> 滑坡 <input type="checkbox"/> 崩塌 <input type="checkbox"/> 泥石流 <input type="checkbox"/> 地面塌陷 <input type="checkbox"/> 其他:
原威胁情况	原威胁公路、过往行人及车辆, 威胁财产 5 万元	隐患规模	2000m <sup>3</sup>
核销条件分析	斜坡体未见新的变形迹象, 植被发育, 现状稳定。		
调查结论	核销		
下步措施建议	若遇特大暴雨天气巡视监测		
照片	(可附页)

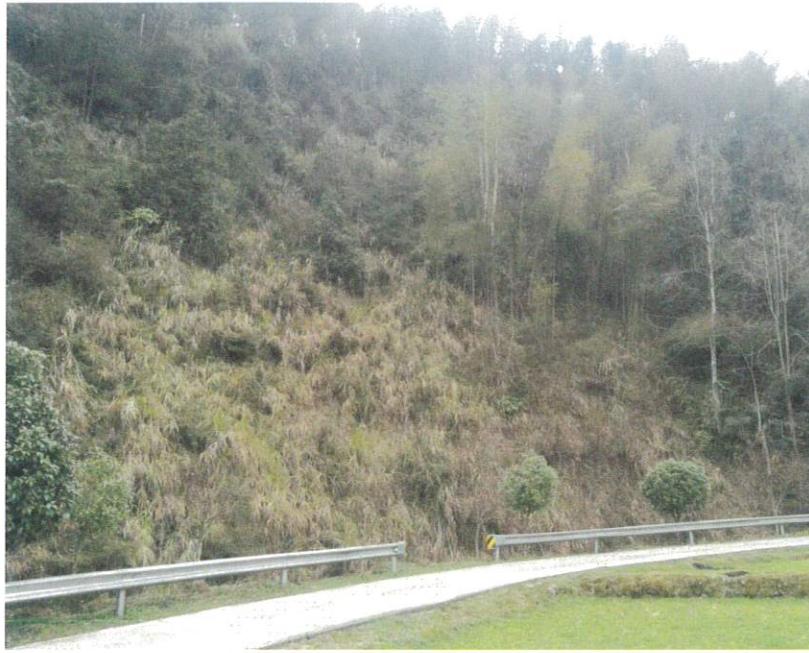
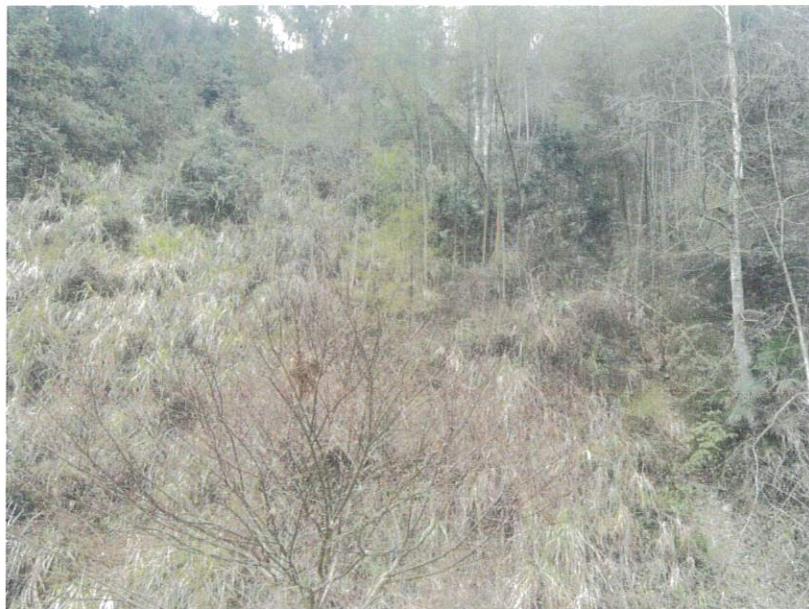
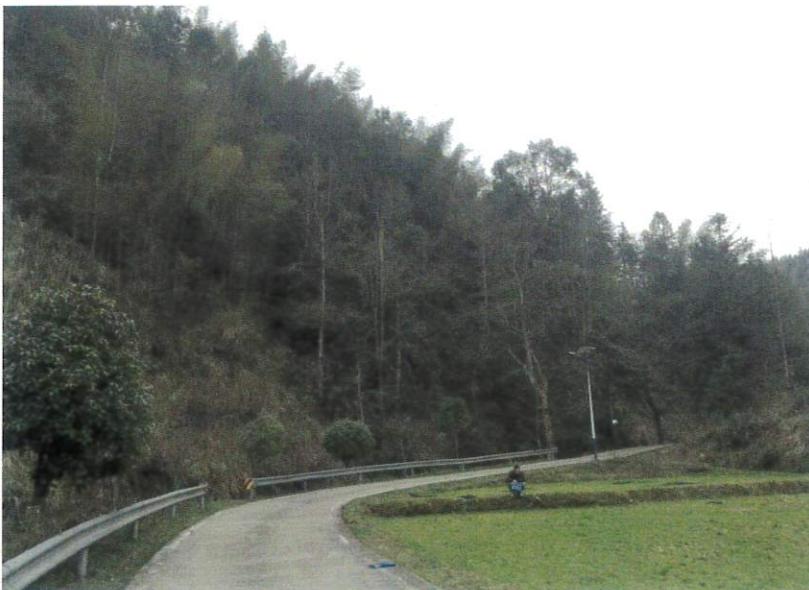
隐患点名称	塘现滑坡	统一编号	430525011015
位置	洞口县大屋瑶族乡马洞村塘现组		
地理坐标	经度: 110° 36' 50.76"	纬度: 27° 17' 02.49"	
发生时间	2008年5月1日始发	灾害类型	<input checked="" type="checkbox"/> 滑坡 <input type="checkbox"/> 崩塌 <input type="checkbox"/> 泥石流 <input type="checkbox"/> 地面塌陷 <input type="checkbox"/> 其他:
原威胁情况	原威胁居民1户5人,房屋4间,威胁财产60万元	隐患规模	30000m <sup>3</sup>
核销条件分析	斜坡体未见新的变形迹象,原裂缝已被自然填埋不可见,植被发育,现状稳定。		
调查结论	核销		
下步措施建议	若遇特大暴雨天气巡视监测		
照片	(可附页)

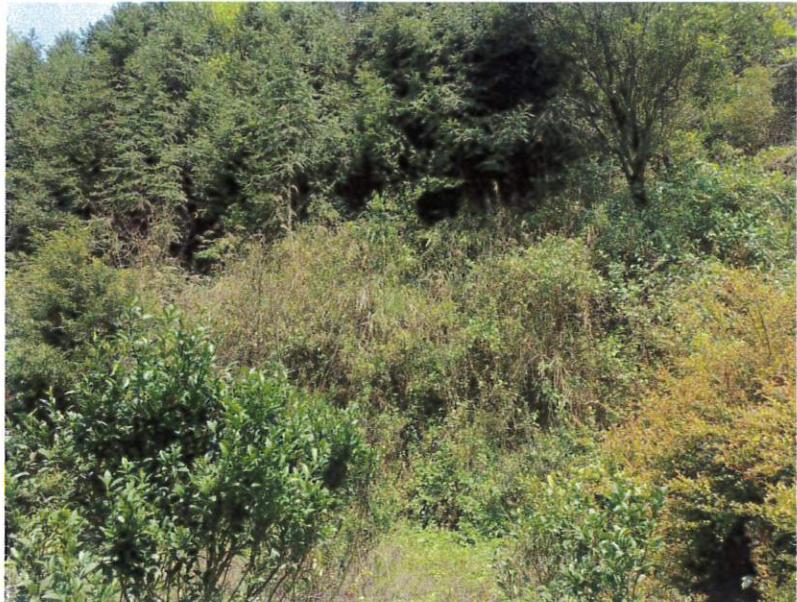
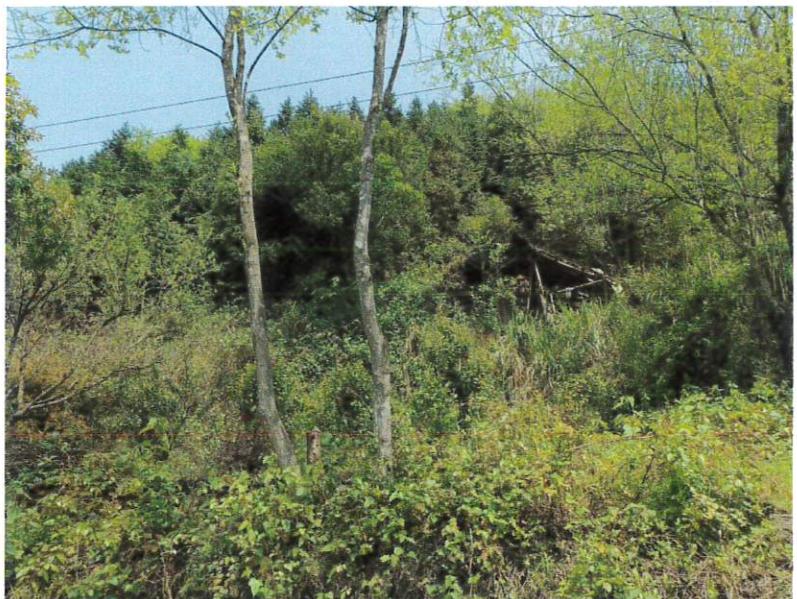
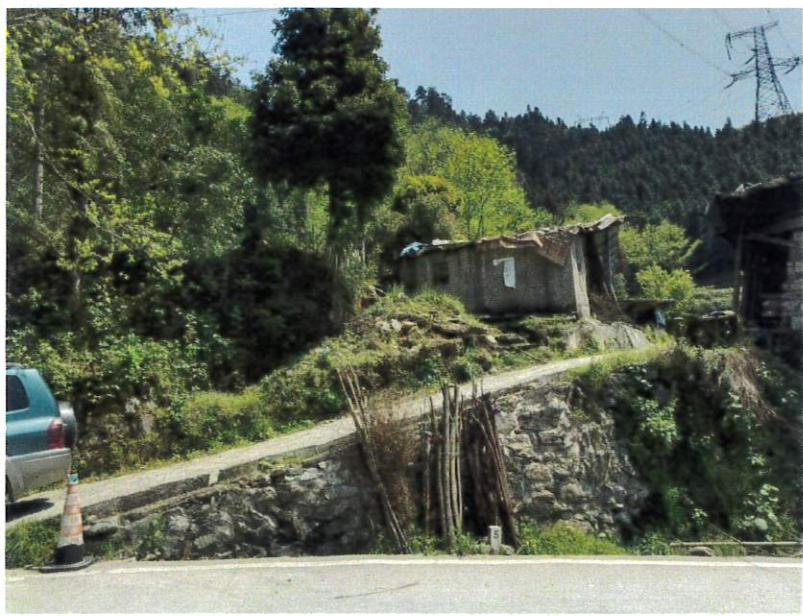
隐患点名称	老庄上不稳定斜坡	统一编号	430525001043
位置	洞口县月溪镇鸿程村老庄上组		
地理坐标	经度: 110° 26' 59.62"	纬度: 27° 09' 48.17"	
发生时间	2009 年 5 月 1 日	灾害类型	<input type="checkbox"/> 滑坡 <input type="checkbox"/> 崩塌 <input type="checkbox"/> 泥石流 <input type="checkbox"/> 地面塌陷 <input checked="" type="checkbox"/> 其他:
原威胁情况	原威胁 3 户 10 人, 房屋 24 间, 道路 250m, 农田 20 亩, 财产 300 万元	隐患规模	100800m <sup>3</sup>
核销条件分析	坡体未见新的变形迹象, 原裂缝已被自然填埋不可见, 现状稳定。		
调查结论	核销		
下步措施建议	遇强降雨天气加强监测		
照片	(可附页)

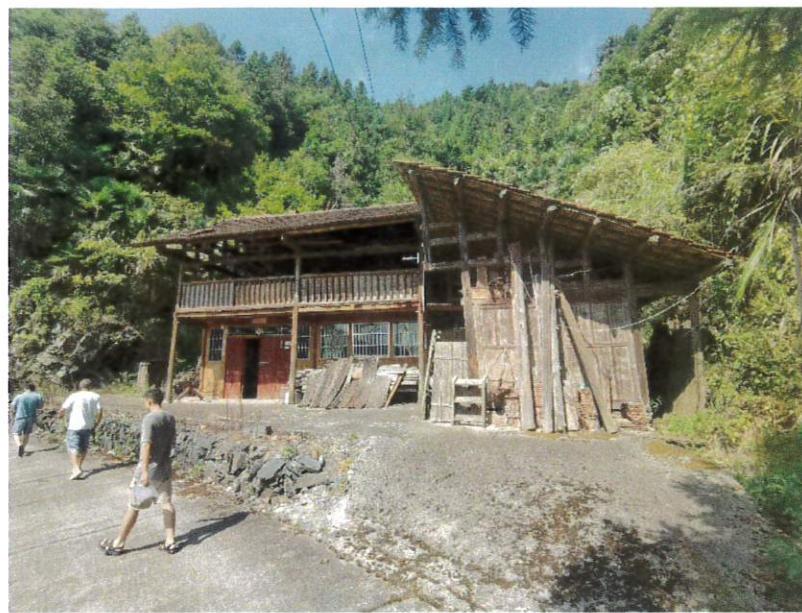
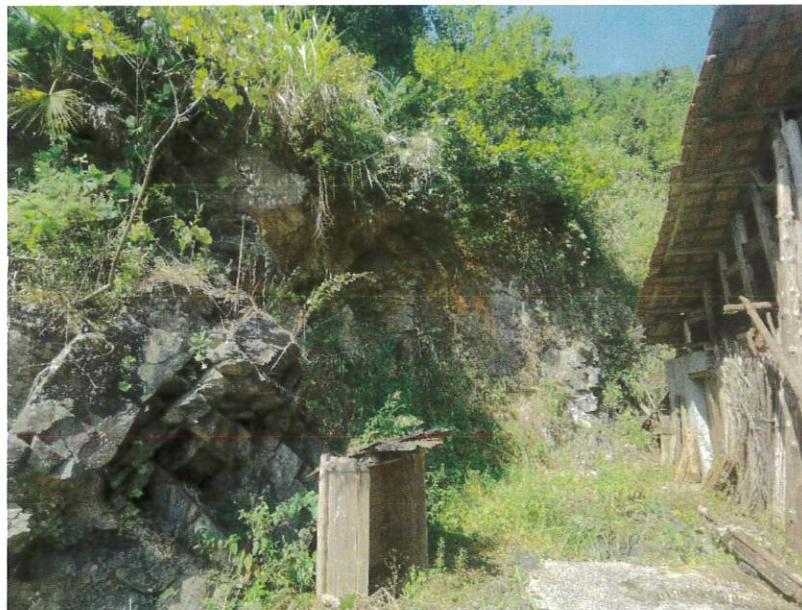
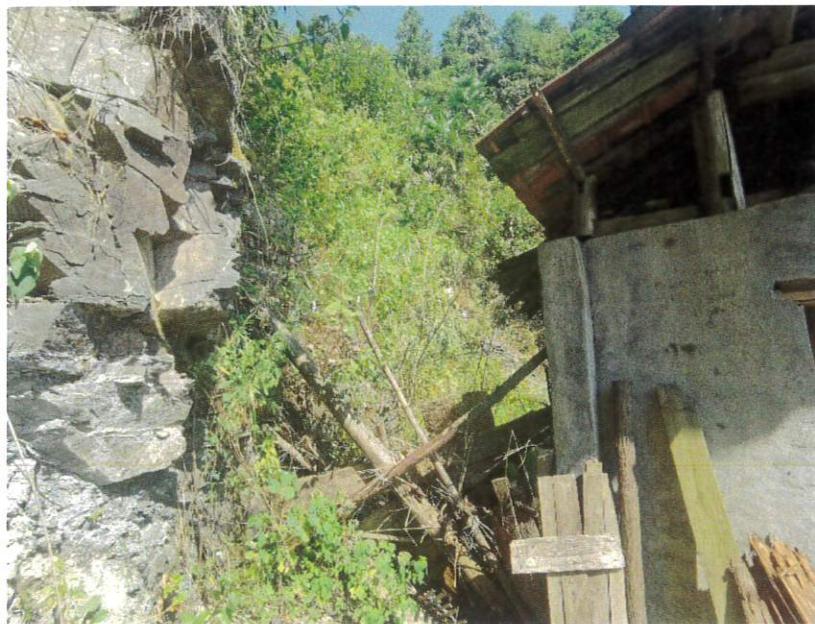
隐患点名称	上雷溪崩塌	统一编号	430525021041
位置	洞口县月溪镇禾力村兴隆组		
地理坐标	经度: 110° 29' 01.12"	纬度: 27° 10' 02.47"	
发生时间	2014 年 5 月 10 日始发	灾害类型	<input type="checkbox"/> 滑坡 <input checked="" type="checkbox"/> 崩塌 <input type="checkbox"/> 泥石流 <input type="checkbox"/> 地面塌陷 <input type="checkbox"/> 其他:
原威胁情况	原威胁 1 户 4 人, 房屋 6 间, 财产 15 万元	隐患规模	80m <sup>3</sup>
核销条件分析	原威胁对象已搬离, 房屋废弃, 旧房未拆除		
调查结论	核销		
下步措施建议	若遇特大暴雨天气巡视监测		
照片	(可附页)
